Rannsóknaskýrslur Þjóðminjasafns 1988

Skáli, jarðhús og fleiri fornar minjar

Ferð að Tjaldbúð og Hrunakróki

Guðmundur Ólafsson

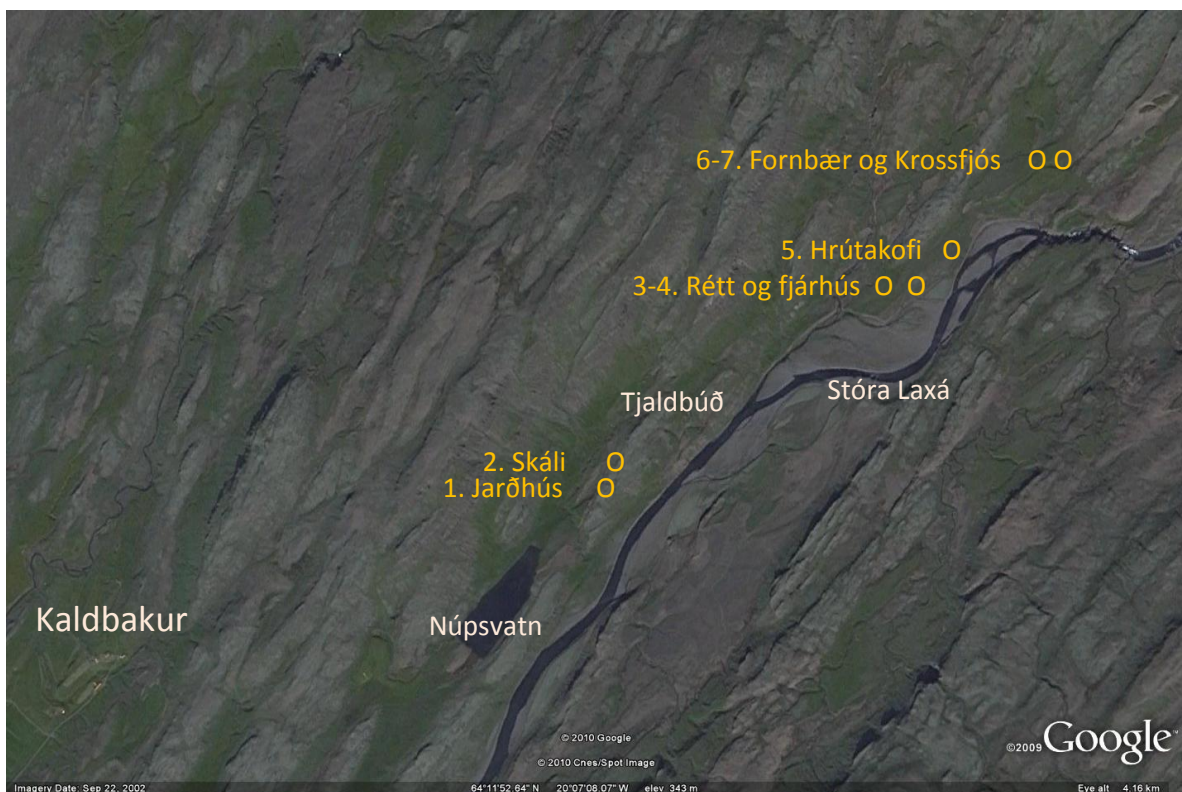
Mynd 1. Yfirlitskort af svæðinu sem sýnir nokkur örnefni og afstöðu minjanna sem fjallað er um í skýrslunni (Google Earth).

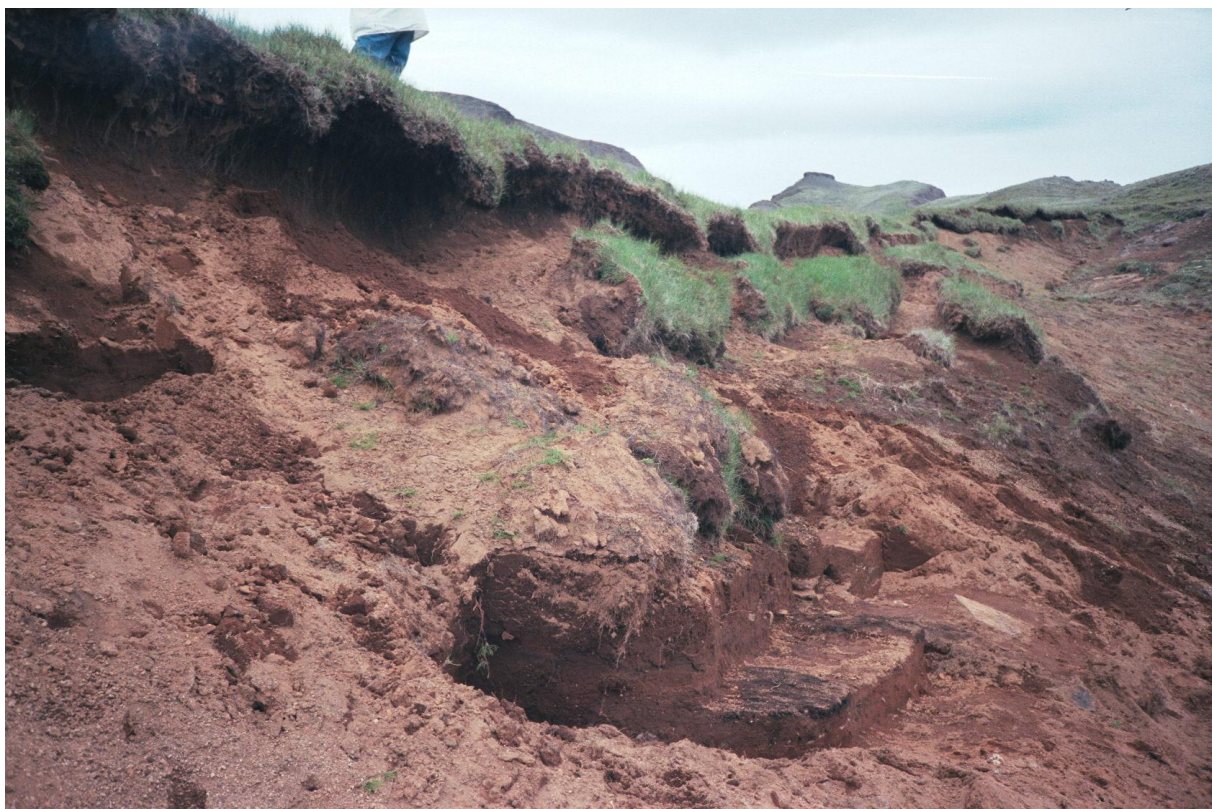
Mynd 2. Horft til norðurs yfir rofabarðið þar sem jarðhúsið er að koma í ljós. Greina má leifar af gólfi í framan við sniðið (GÓL-1988-25-4).

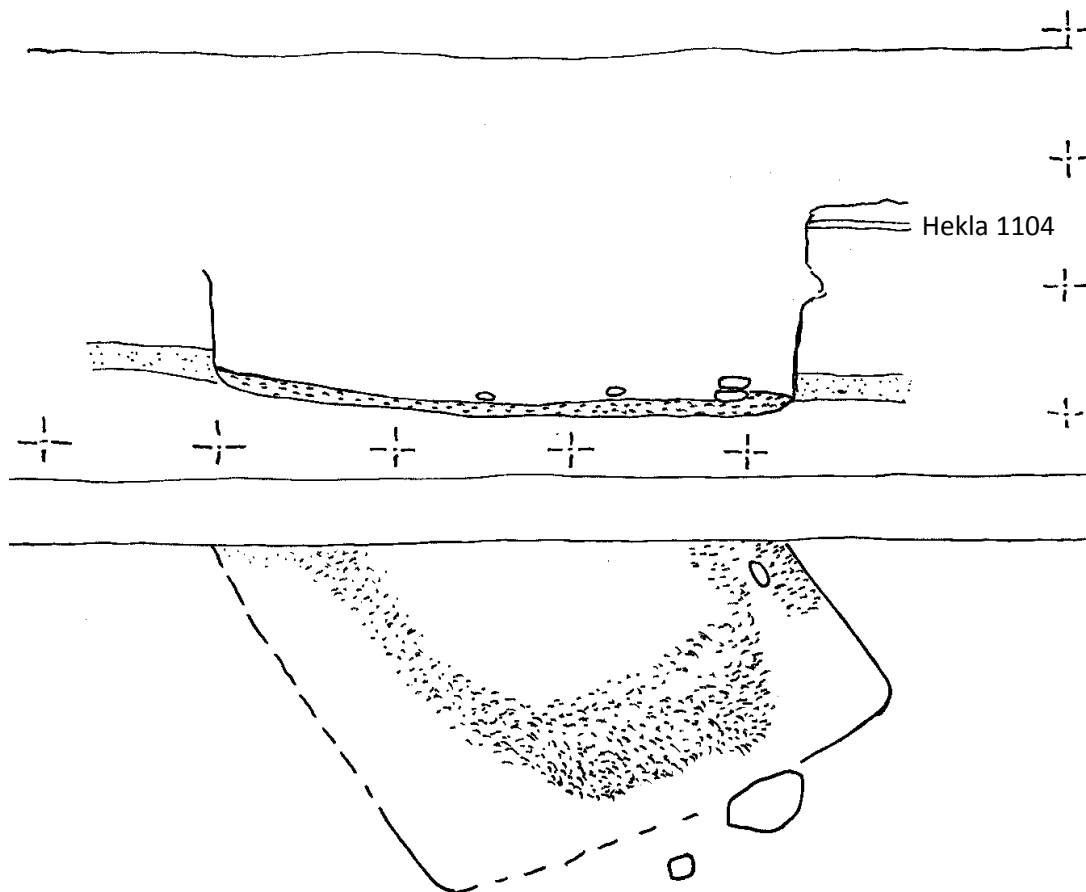
Rúst 1. Jarðhús. Rofabarðið var hreinsað fram og þar voru leifar af gólfi á 2,85 m dýpi. Gólfskánin var 5 – 7 cm þykk til endanna en aðeins þynnri í miðju. Þetta er hús sem hefur verið 3,25 m að breidd og grafið niður um 1,4 m.

Framan við rofabarðið voru nokkrir flatir steinar sem höfðu hrunið úr veggjahleðslu. Þegar svæðið framan við rofabarðið var hreinsað mátti greina útlínur hússins (myndir 2-3). Þær sýndu að húsið hafði legið í austur – vestur, skáhallt út úr sniðinu. Þarna fundust nokkrir gripir sem teknir voru til varðveislu: 1. Hálfur snældusnúður; 2. Brot úr steinkolu; 3. Kljásteyn; 4. Hvítur steinn; 5. Járnteinn; 6. Tennur; 7. Brennd bein. Tekið var sýni úr gólfi jarðhússins (S-1, tveir pokar).

Jarðhúsið virðist hafa verið grafið í gegn um Heklugjósku frá 1104, sem virðist hafa verið rétt undir yfirborði þegar jarðhúsið var gert. Dýpt þess hefur þá verið a.m.k. 1,4 m. Breidd hússins hefur líklega ekki verið yfir 2 m.

Mynd 3. Rúst 1. Skissa úr dagbók af jarðhúsinu. Efri hlutinn sýnir sniðið. Neðri hlutinn sýnir leifar af jarðhúsinu í fleti fyrir framan sniðið. Einn metri er á milli krossa (G.Ó.).

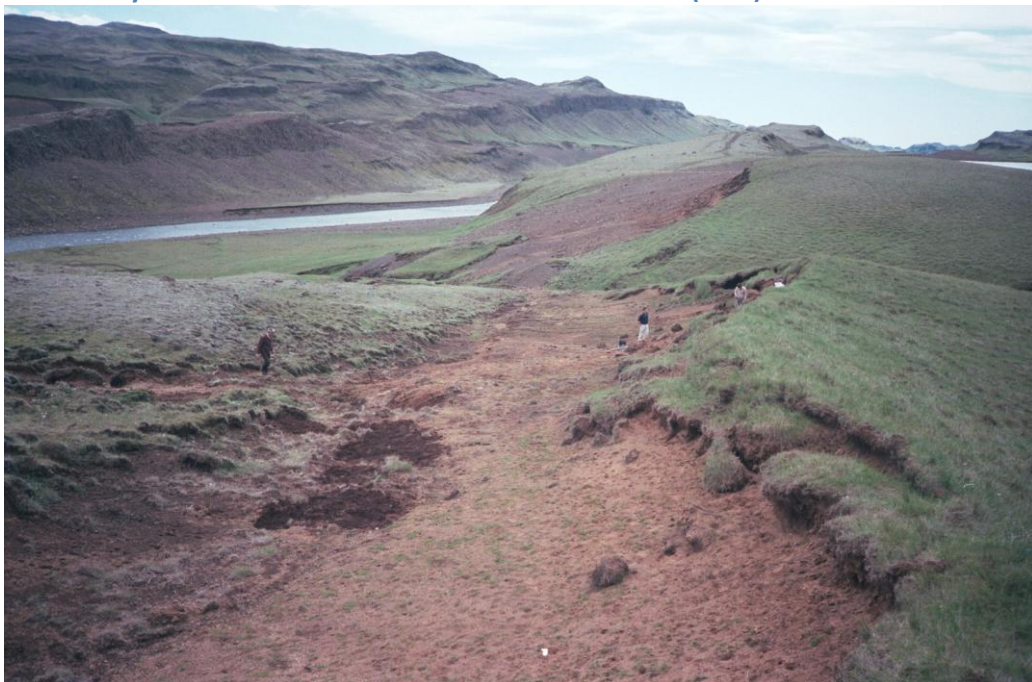
Mynd 4. Yfirlitsmynd af rústasvæði, horft til suðurs. Rúst 1 er þar sem fólk er við rofabarðið til hægri á myndinni. Rúst 2 er framan við manninn til vinstri. Stóra Laxá er ofarlega til vinstri og Núpsvatn sést efst til hægri (GÓL-1988-25-8).

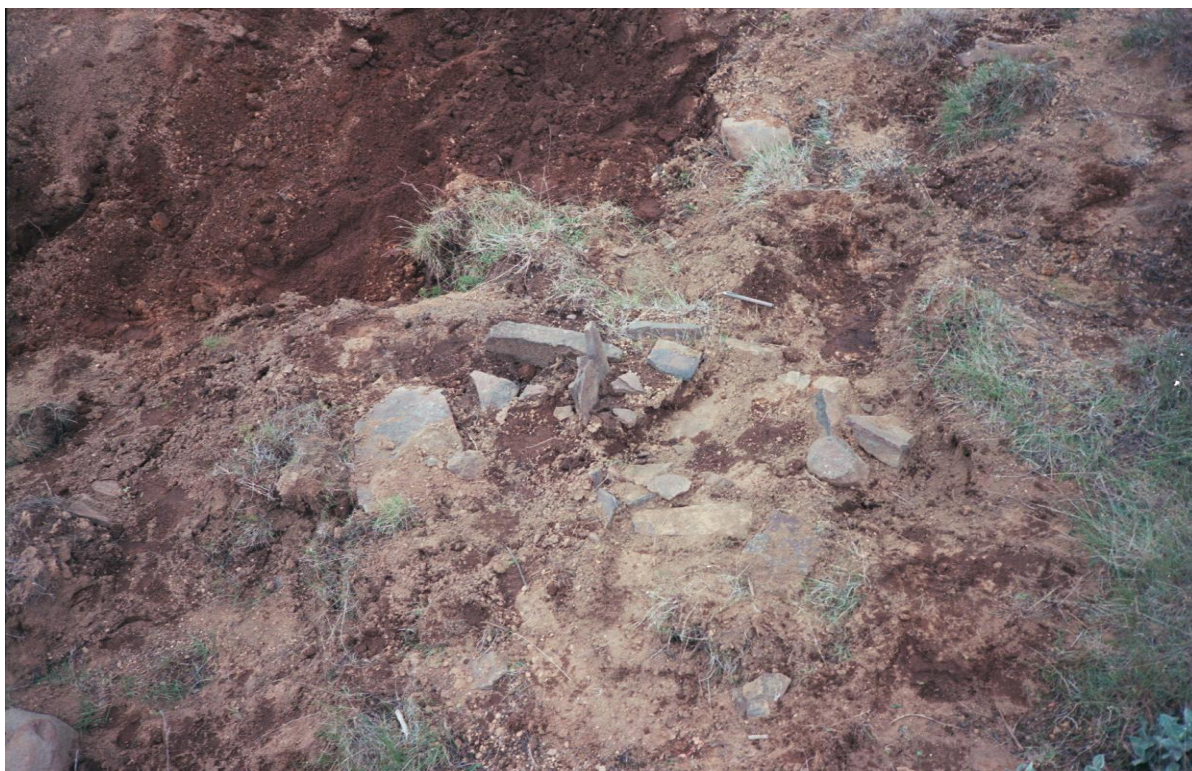
Mynd 5. Leifar af langeldi að koma í ljós á uppblásinni rúst 2 (GÓL-1988-25-6).

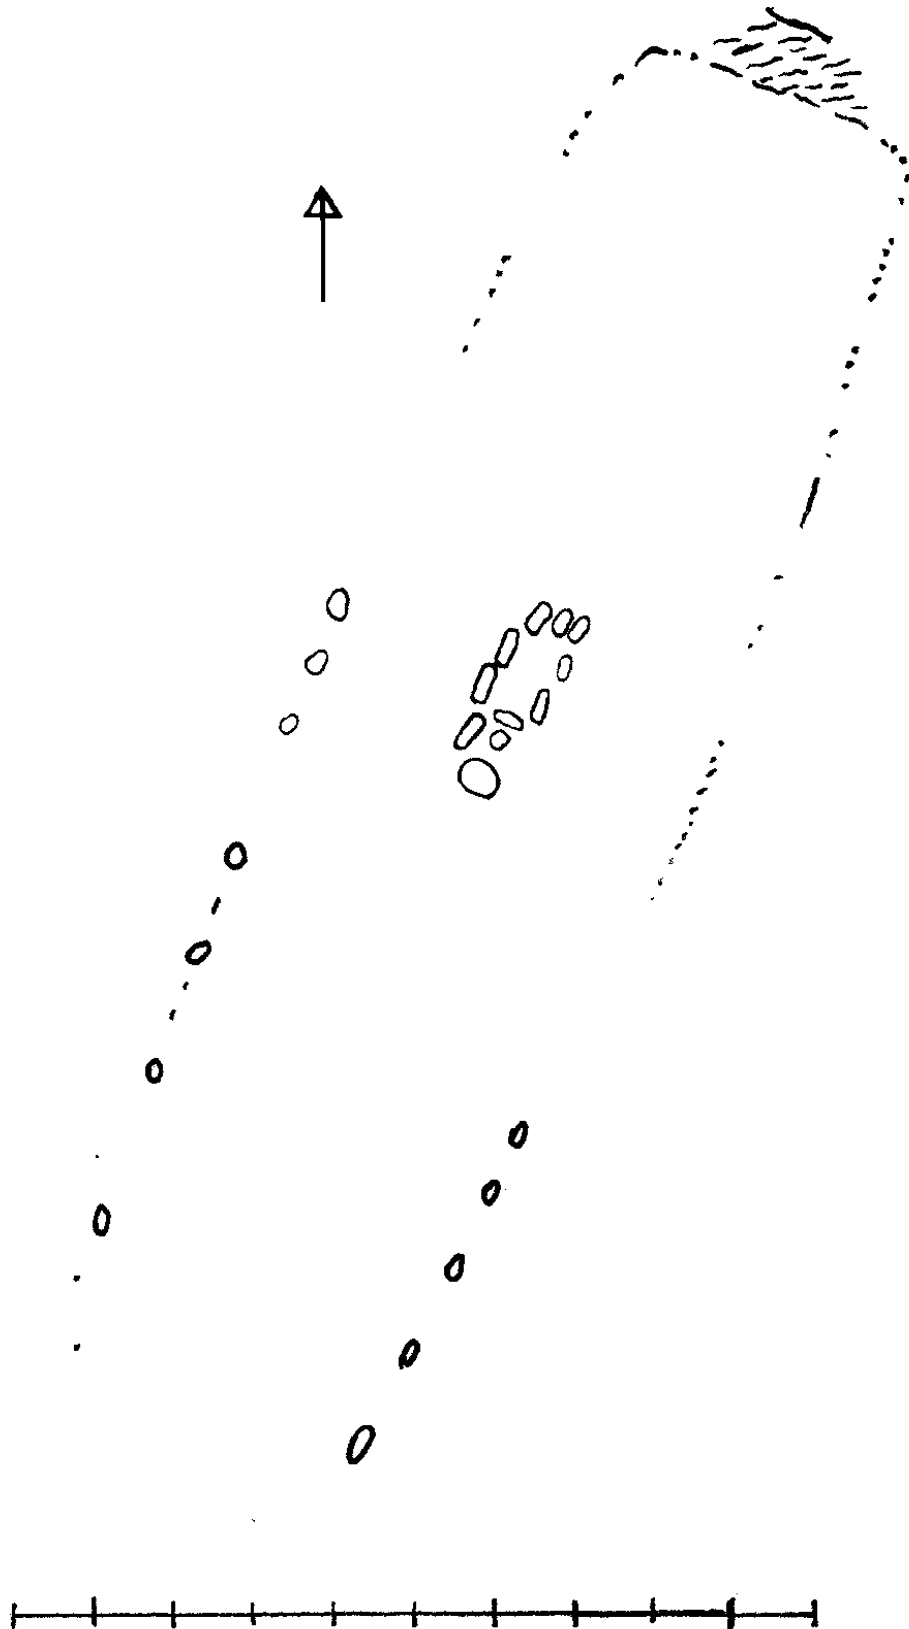
Rúst 2. Skáli. Í miðju gilinu ofarlega var grjótdreif sem benti til að þar hafi verið bygging rétt hjá. Hún var uppblásin að mestu, en miðað við innbyrðis afstöðu langelds, steinaraða og leifar gaflveggjar, þá hefur hún líklega verið um 18 m löng og allt að fimm metra breið, að innanmáli. Suðurgaflinn var alveg horfinn. Allmikill halli er í gilinu og því er hugsanlegt að tóftin hafi færst aðeins til suðurs, fyrir tilstilli þyngdarafls og leysingarvatns. Í rústinni miðri er langeldur, a.m.k. um 2,2 m langur og um 0,7 m breiður um miðjuna en aðeins mjórri til endanna (mynd 5). Minjarnar benda til þess að þetta séu leifar skála frá 10. – 11. öld. Langhliðar hússins eru mjög úr lagi færðar, þó má ætla hvar þær hafa verið, út frá dreifðri steinaröð sem þar liggur. Norðurhluti rústarinnar sást ekki á yfirborði. Grafinn var skurður um 8 – 9 m norðan við langeldinn og þar var komið niður á leifar torfveggjar sem lá ofan á landnámslaginu. Þessar byggingaleifar eru um 480 m norður af Núpsvatni.

Mynd 6. Rúst 2. Skissa úr dagbók af leifum skálans. Mælikvarðinn sýnir 10 m (G.Ó.).

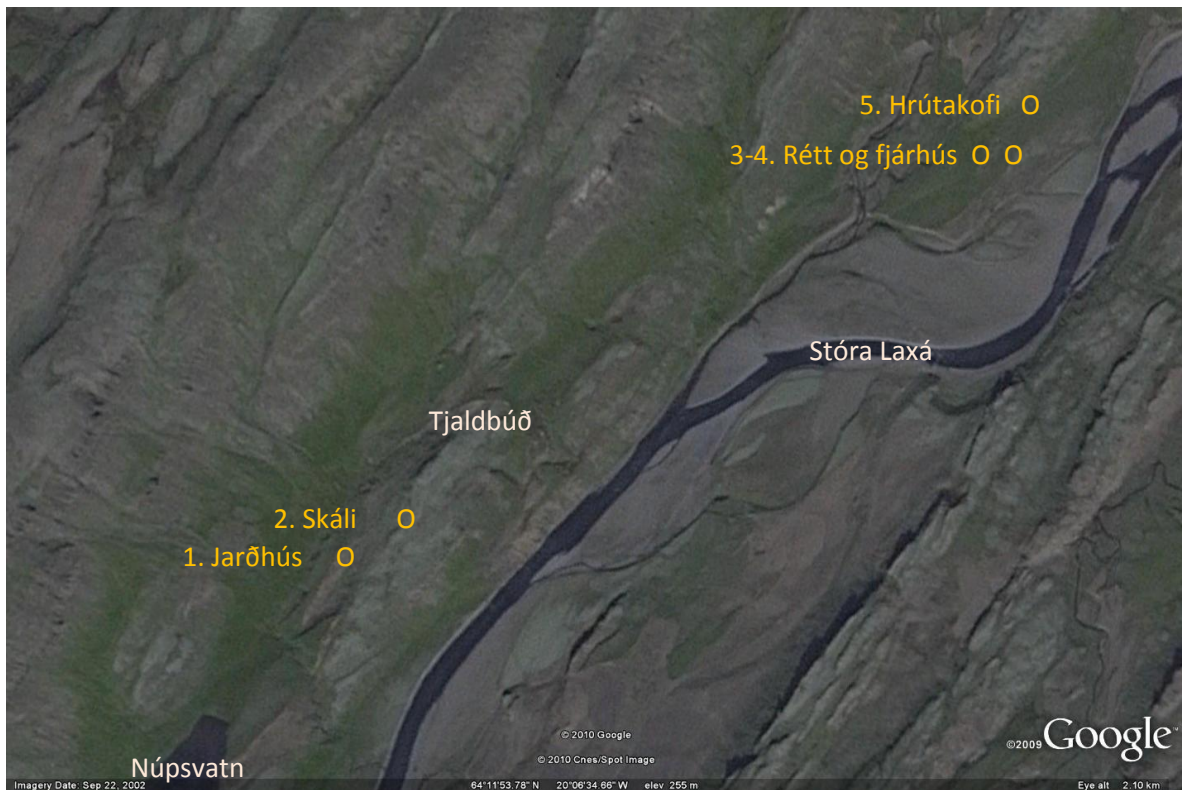
Mynd 7. Afstöðumynd sem sýnir rústir 1 – 2 á uppblásnum ás norður af Núpsvatni. Rústir 3 – 5 á Krókstekkatúni sunnan undir Hrunaás (Google Earth).

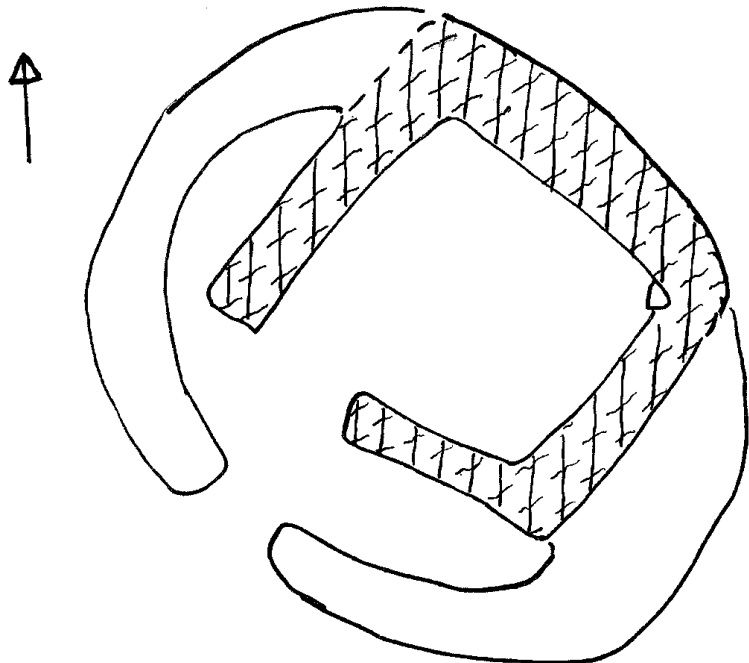
Rúst 3. Rétt. Sunnan undir ásnum Hruna er rétt sem er 5 x 4 m að innanmáli. Hún virðist vera frá 19. öld. Undir réttinni er hringlaga tóft sem er um 9 m að innanmáli.

Mynd 8. Rúst 3. Skissa úr dagbók af rétt og hringlaga tóft (G.Ó.).

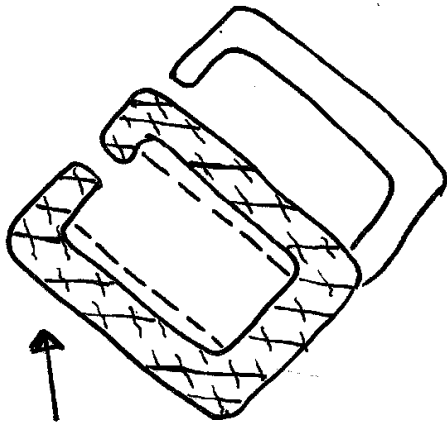
Rúst 4. Um 35 m austan við réttina eru fjárhús rúmlega 2 x 3 m að innanmáli. Inngangur var á norðurgafli. Jötur voru meðfram langveggjum. Leifar af eldra mannvirki lá austan við fjárhúsin og samsíða þeim. Inngangur virðist einnig hafa verið á norðurgafli þessa mannvirkis sem hverfur inn undir fjárhúsin og tilheyrir því vafalaust eldra byggingarskeiði.

Mynd 9. Rúst 4. Skissa úr dagbók af fjárhúsi (G.Ó.).

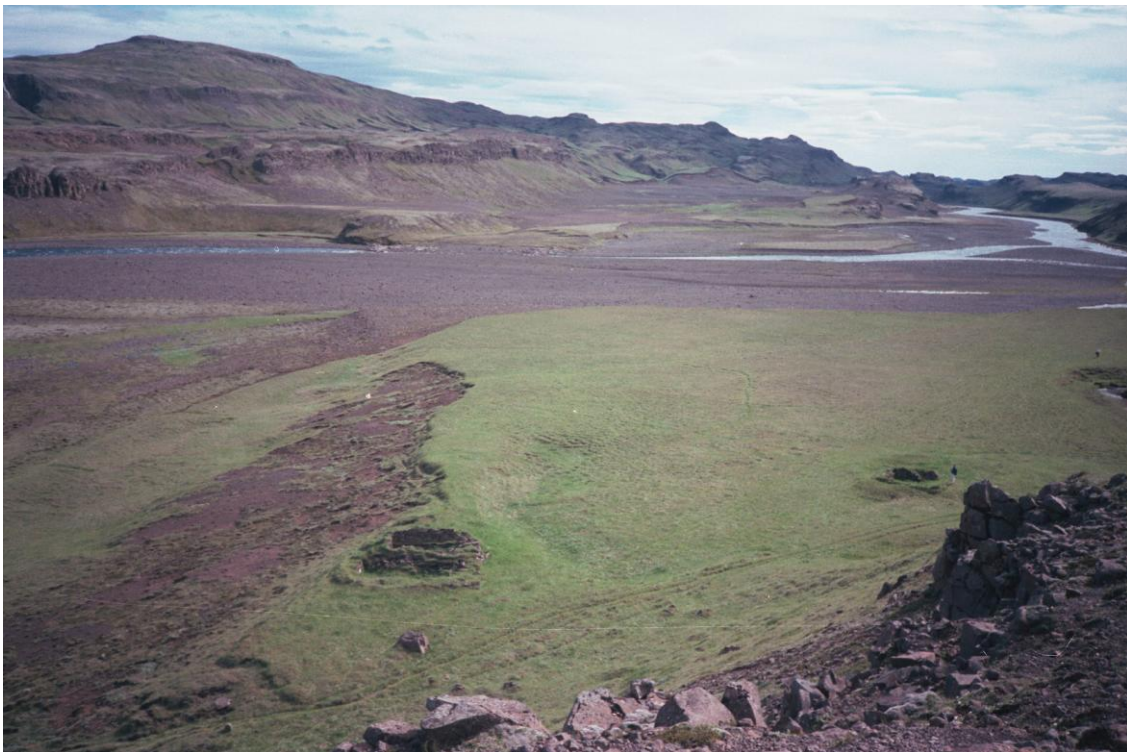
Mynd 10. Horft til suðurs yfir rétt (rúst 3 og fjárhús (rúst 4) á Krókstekkatúni sunnan undir Hruna (GÓL-1988-25-21).

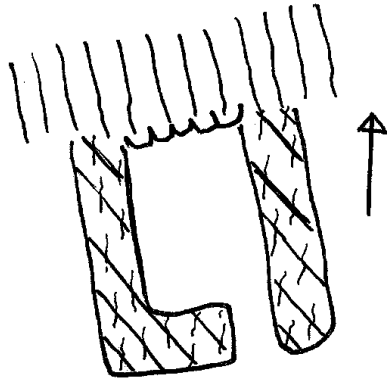
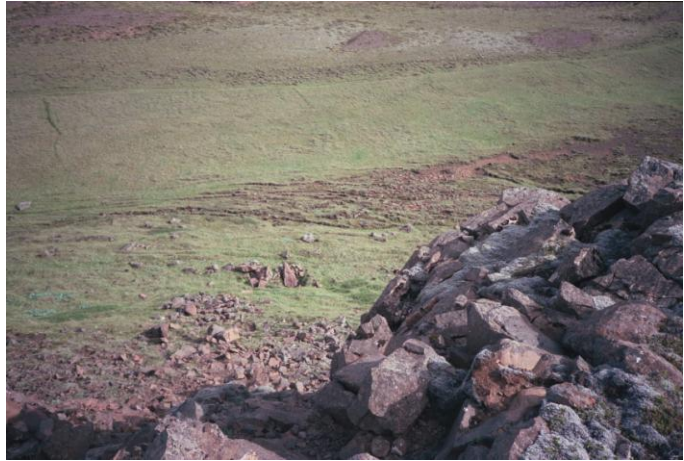
Rúst 5. Hrutakofi. Um 50 m frá fjárhúsunum var hrutakofi frá Hrunakróki. Hann var hlaðinn úr grjóti utan í fjallshlíðina. Inngangur var á suðurgafli við austurhlíð.

Mynd 11. Rúst 5. Skissa úr dagbók og ljósmynd (GÓL-1988-25-14) af hrútakofa (G.Ó.).

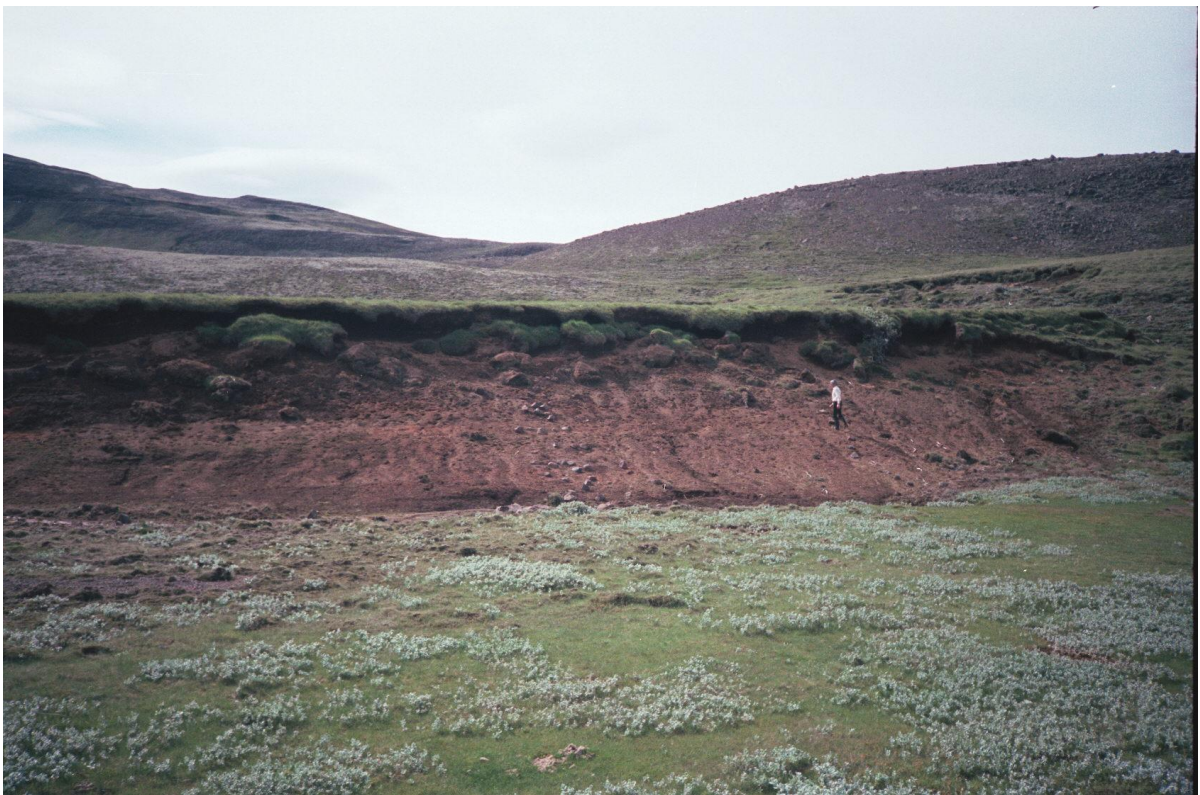
Mynd 12. Horft til norðvesturs yfir rofabarð hjá Hrunakróki, um 100 m fyrir norðan rúst 6. Á miðri mynd sést grjótdreif. Hún er hugsanlega úr garði sem legið hefur þvert yfir gilið (GÓL-1988-25-12).

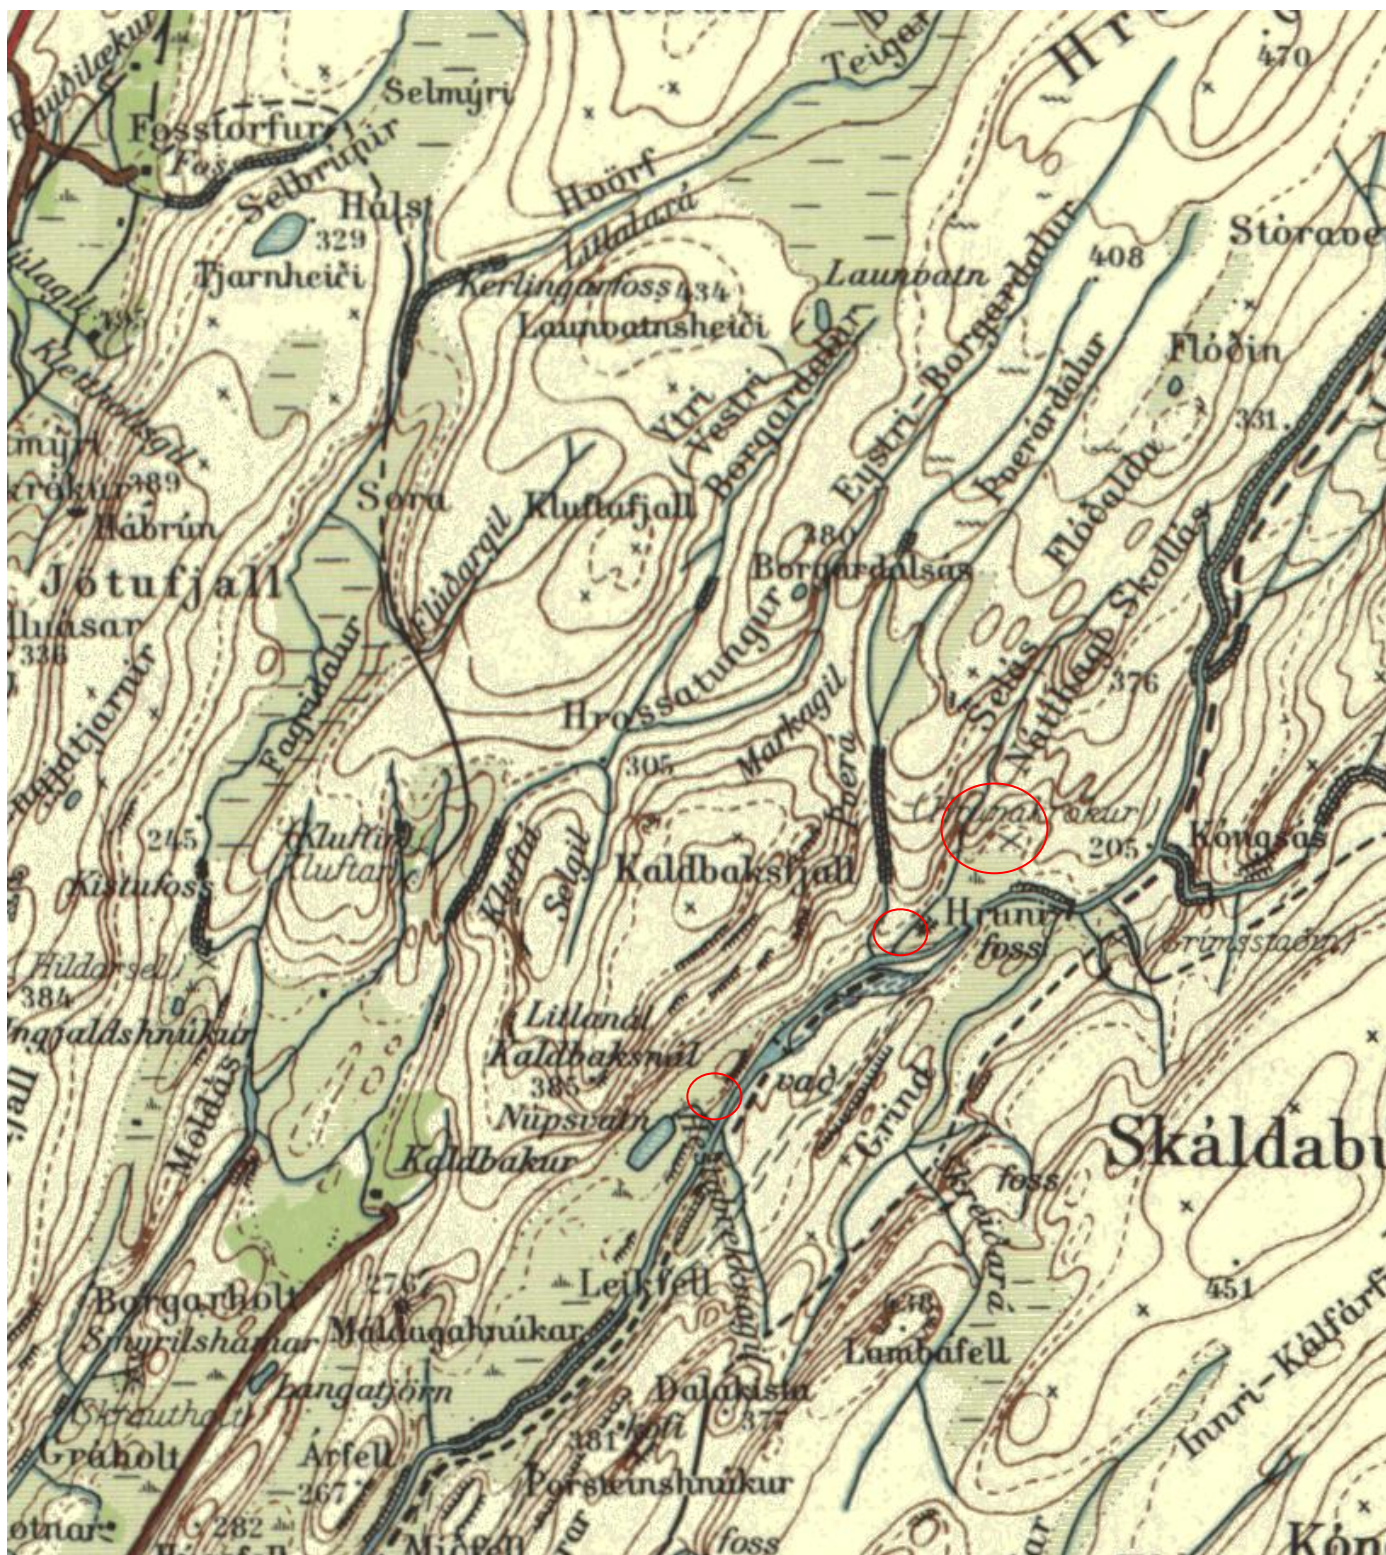
Mynd 13. Yfirlitskort af svæðinu og helstu örnefni. Rústasvæðin eru innan rauðu hringjanna. Neðst voru rústir 1 – 2, í miðju rústir 3 – 5 og efst, þar sem Hrunakrókur er sýndur sem eyðibýli, voru rústir 6 – 7 (Atlaskort 1:100.000).

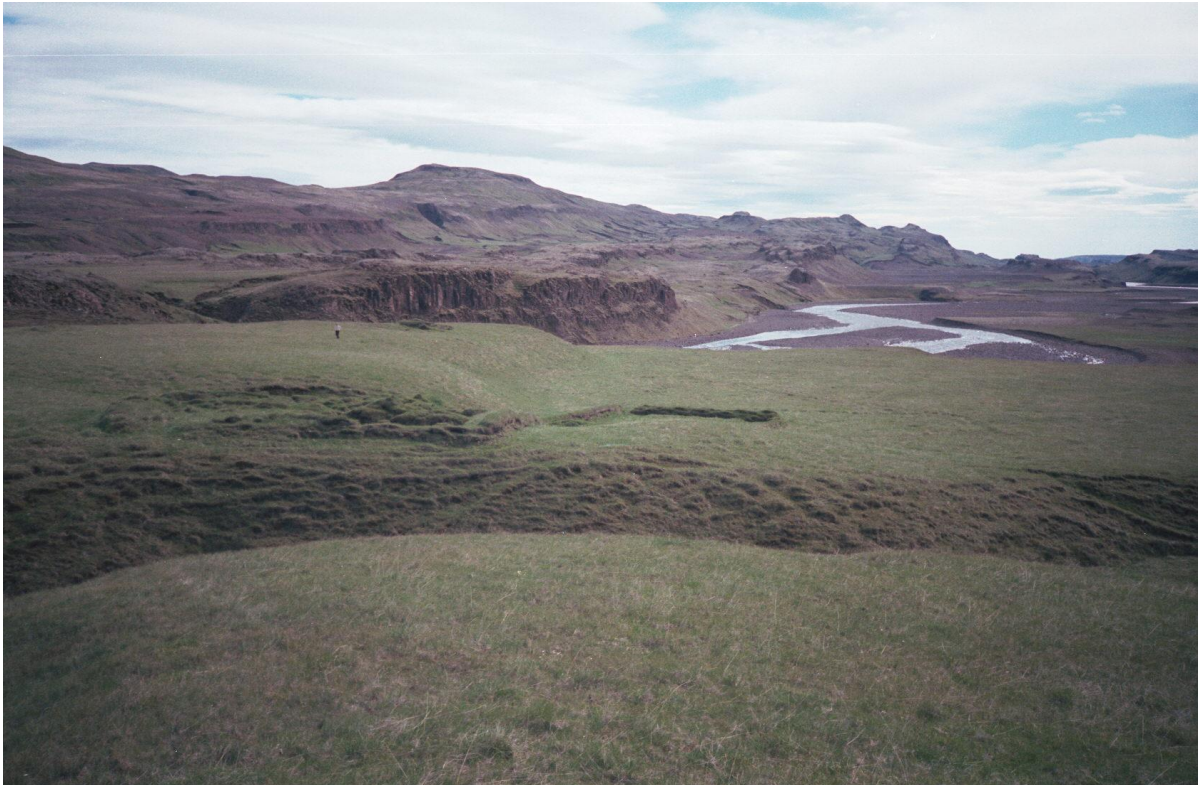
Mynd 14. Horft til suðurs yfir tóftir smábýlis á Hrunakróki, sem stóð fram yfir 1900. Framan við bæjarhúsin er heygarður, og kálgarður. Gilið fremst á myndinni er austan við rúst 6 á mynd 15. (GÓL-1988-25-16).

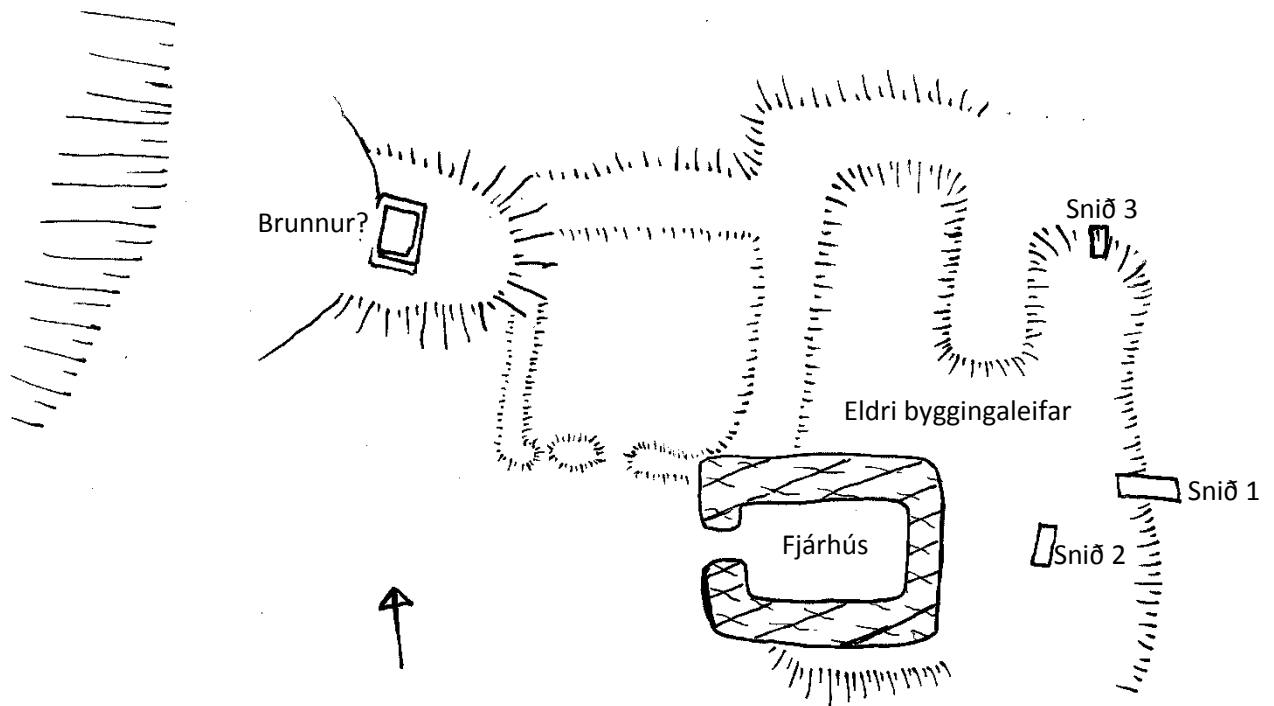
Rúst 6. Efst var greinileg fjárhústóft sem er um 2 x 3 m að innanmáli og með inngangi á miðjum vesturgafli. Undir henni eru leifar af eldri byggingum. Mjög erfitt er að gera sér grein fyrir þeim af yfirborði, en hugsanlega eru þar leifar af 2 – 4 herbergjum eða hólfum. Hugsanlega eru leifar af brunni við norðvesturhorn svæðisins. Vestan við minjarnar er rofabarð.

Mynd 15. Rúst 6. Skissa úr dagbók af rústum við Hrunakrók (G.Ó.).

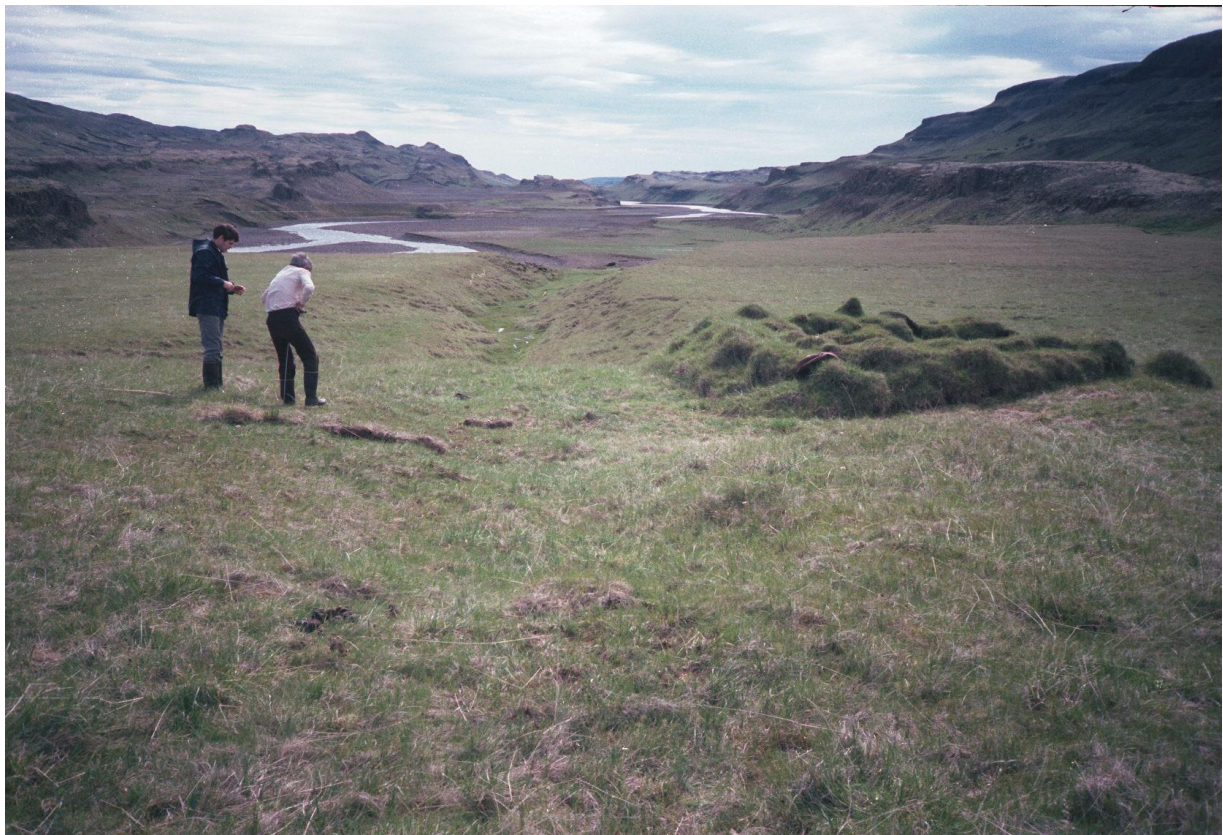
Mynd 16. Horft til suðurs yfir rúst 6. Fjárhúsin eru hægra megin á myndinni. Guðbergur og Sigurjón eru til vinstri. Snið 3, sem grafið var í gaflinn, sést sem rák aðeins nær myndavélinni. Spilduna með torfgörðunum ber yfir fjárhústóftina, og ásinn Hrúni er aðeins fjær (GÓL-1988-25-10).

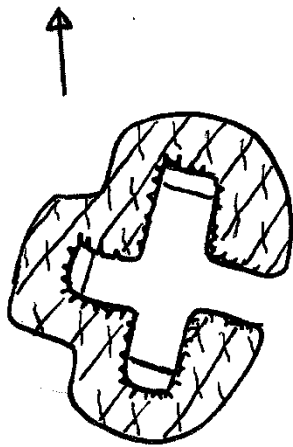
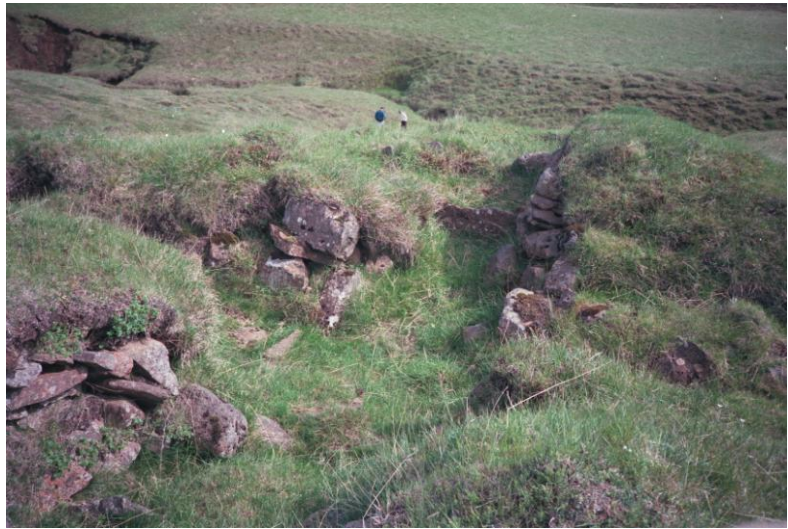
Rúst 7. Krossfjós, kallað sumarfjós, var um 60 m frá fjárhúsunum. Þar voru um 0,8 m breiðir og um 2 m langir básar fyrir þrjár kýr. Í hverjum bás voru jötur út við vegginn. Inngangur er á austurhlið. Heystæði var hjá fjósinu.

Mynd 17. Rúst 7. Skissa úr dagbók og ljósmynd (GÓL-1988-25-14) af krossfjósi (G.Ó.).

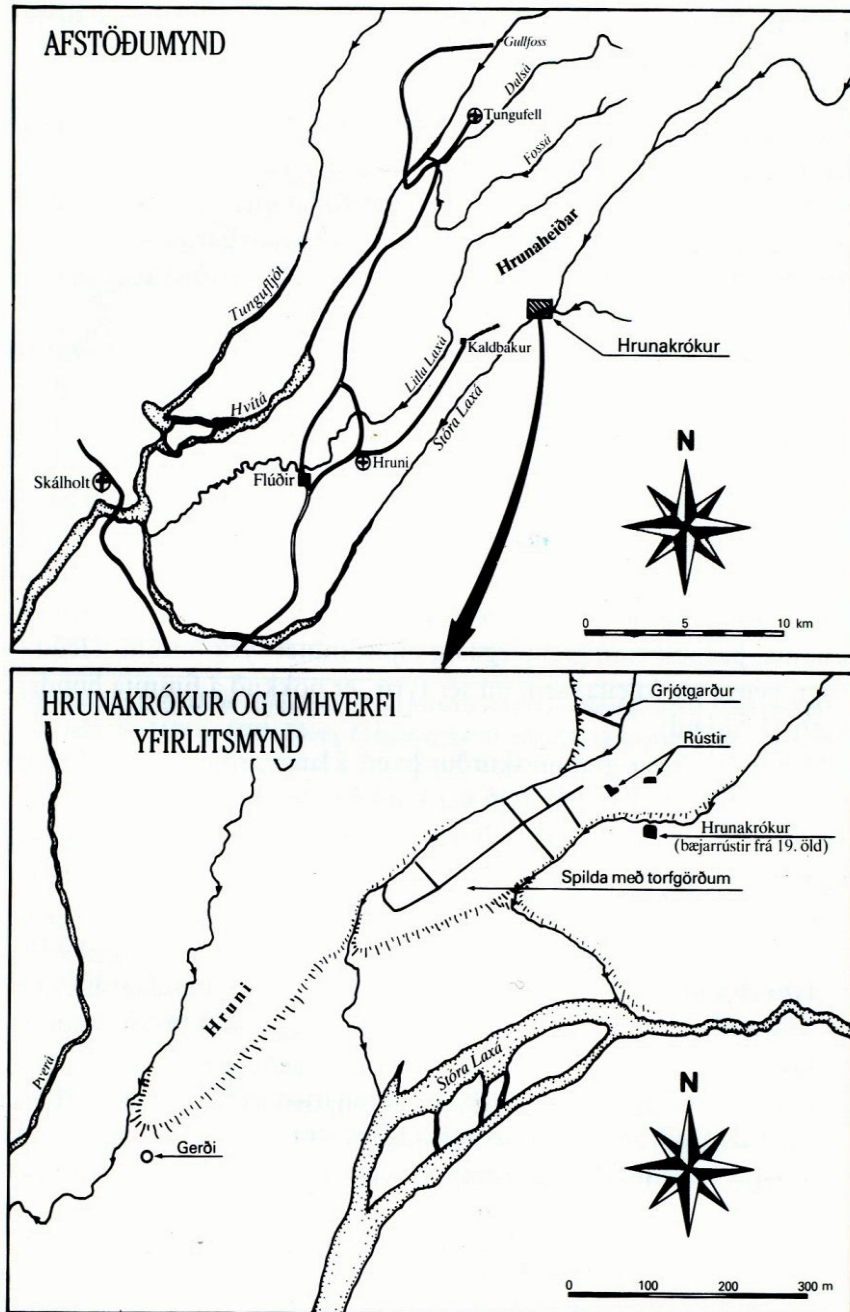
Á flötinni sunnan og neðan við rúst 6 eru miklir og fornir garðar, næstum sokknir í jörð með öllu. Þeir skipta flötinni upp í marga reiti. Hugsanlega er um að ræða áveitugarða eða beitarhólf. Ekki vannst tími til að mæla upp rústirnar eða garðana í þessari ferð, en þeir sjást vel á yfirlitskortum sem Sigurjón útbjó síðar (mynd 18). Skissurnar hér að neðan gefa hugmynd um útlit og afstöðu rústanna.

Mynd 18. Yfirlitskort af Hrunakrök og minjum á því svæði. Á neðri myndinni er lega torfgarðanna sýnd (Myndirnar eru úr riti Sögufélags Árnesinga, Árnesingi 1990, bls. 27).

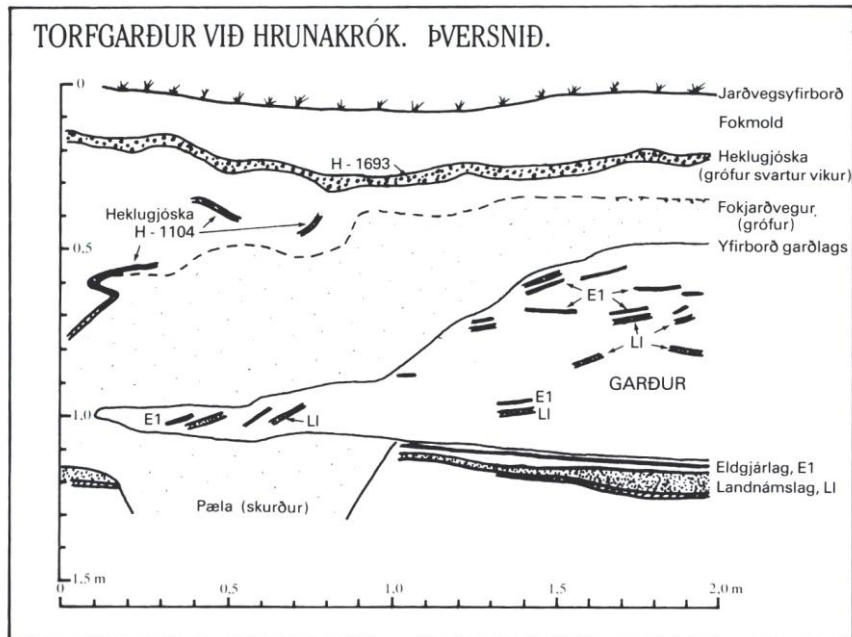
Mynd 19. Snið í gegn um torfgarð við Hrunakrók. Yfir garðinum sjást Heklulögin H-1104 og H-1693. Í garðlaginu sjást leifar af tveimur gjóskulögum, Landnámslaginu og Eldgjárlaginu, E1 frá því um 934. Bæði lögin eru líka óhreyfð undir garðinum (Sigurjón teiknaði sniðið eftir frumteikningu Guðrúnar Larsen).

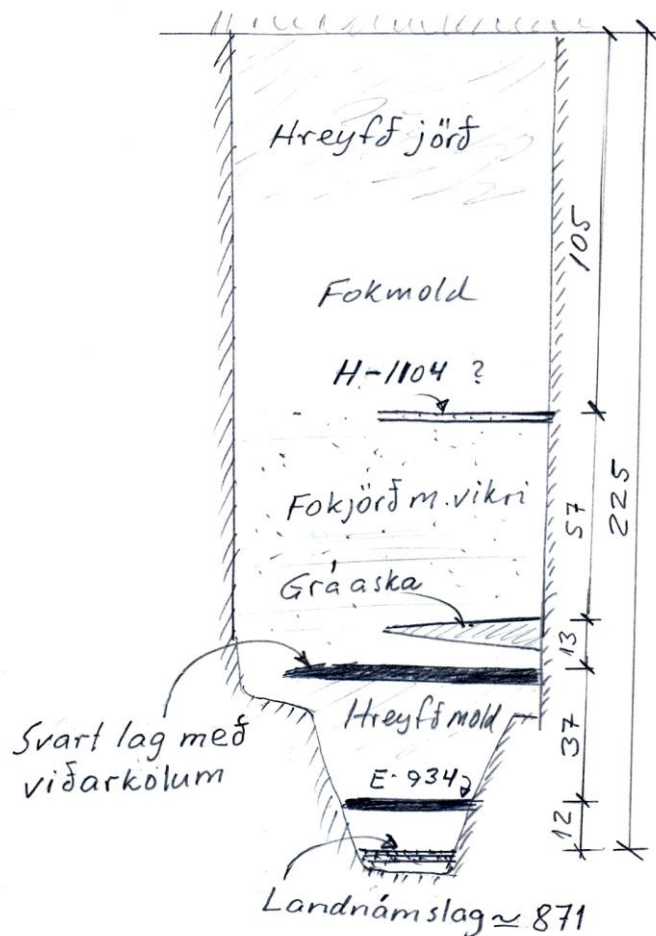
Samkvæmt frásögn Sigurjóns fóru þeir Guðbergur nokkrum sinnum inn að Hrunakróki á árunum 1987 og 1988. Í október 1988 fór Guðrún Larsen jarðfræðingur með þeim. Hún greindi m.a. jarðlög í könnunargryfju sem grafin var í rúst 6 (mynd 20). Mannvistarleifarnar voru yfir landnámslaginu og Eldgjá 934, en undir Heklu 1104. Snið 3 í gafli með grjóthleðslu (mynd 22) höfðu Sigurjón og Guðbergur grafið og mælt áður án þess að taka eftir gjóskulaginu frá 1104 sem hefur þó getað verið í sniðinu. Yfir hleðslunni er þykkt svart gjóskulag, Hekla 1693.

Mynd 20. Könnunarhola sem grafin var 23. 10. 1988 í rúst 6, um 14 m vestan við vegg í gryfju (sniði 1) frá 1987, sbr. afstöðu á mynd 21. Guðrún Larsen greindi jarðlög í holunni. Holan sýnir mannvistarleifar rétt yfir gjóskunni E-934. Þessi fyrsta byggð virðist hafa farið í eyði all löngu fyrir árið 1104. Teiknað eftir málskissu sem gerð var á staðnum (S.H.).

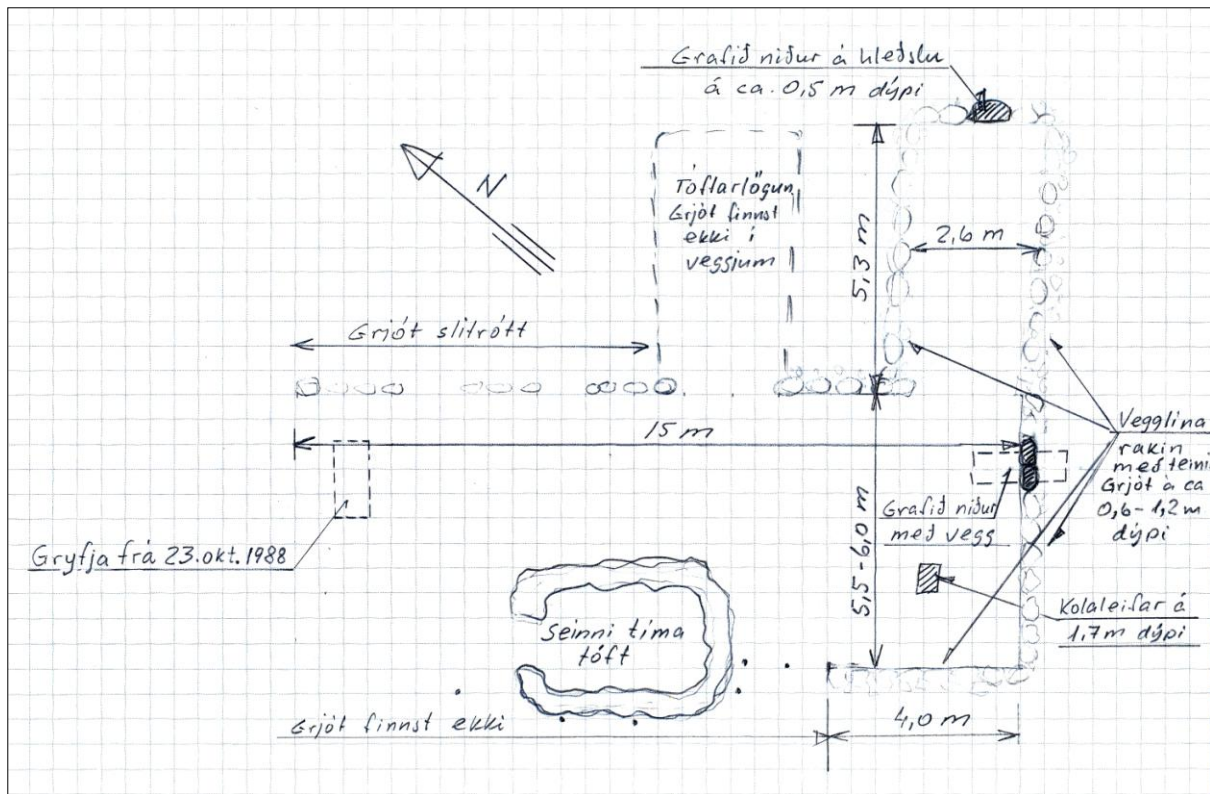
Mynd 21. Uppdráttur af tóftum við Hrunakrók (rúst 6). Mælt upp 2. 8. 1988. Leitað var að steinhleðslum með járnteini (Sigurjón Helgason).

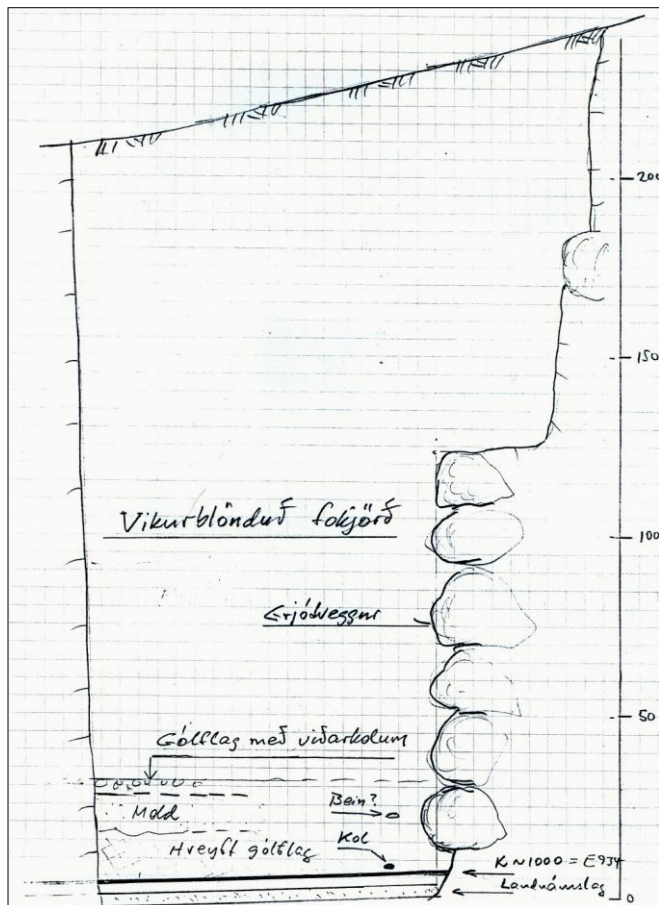
Mynd 22. Snið 1 á mynd 15, við gaffl á byggingu í rúst 6. Sniðið sýnir að húsið er byggt skömmu eftir fall Eldgjáröskunnar (E 934) (Sigurjón Helgason 12. okt. 1987).
