# *Reykholtskirkja*

Fornleifarannsókn 2005

*Guðrún Sveinbjarnardóttir og Oscar Aldred*

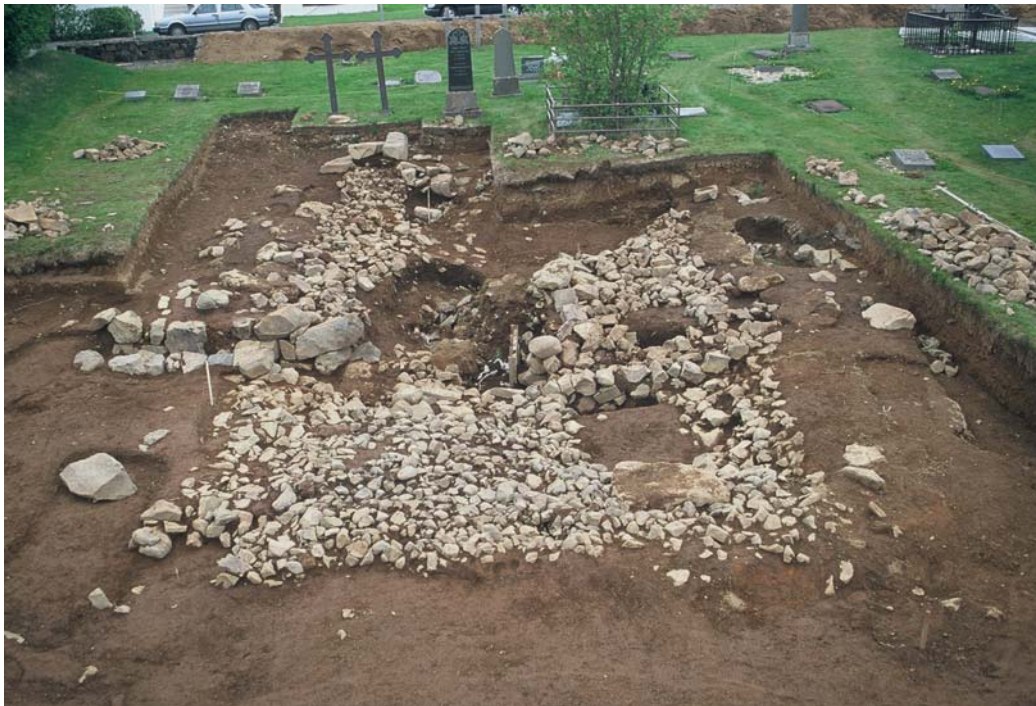
Mynd 2. Stig 6 séð í vestur.

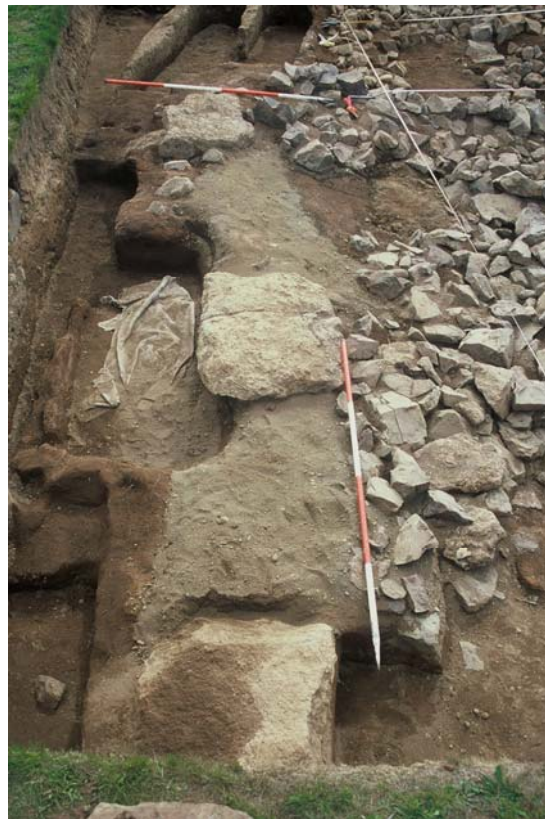
*Figure 4. North wall, looking east.*

The northern wall was constructed with flat *hverasteinn* stones [2306] lying over a foundation surface of gravel [2315] (fig. 4), which lay in a shallow cut (unrecorded in 2005). To the north of the stones, towards the eastern extent, a turf wall was seen [2319]. It had been heavily truncated on its northern, eastern and western sides, making it difficult to identify whether it was localised to the western end of the church or ran its entire length.

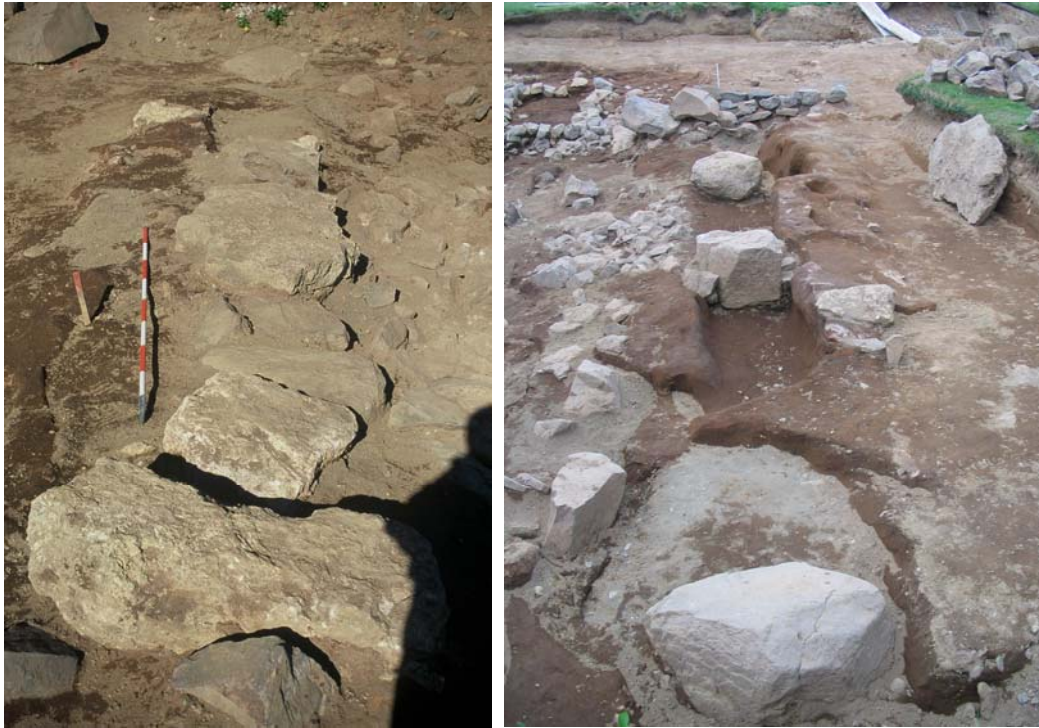
*Figure 5. South wall before (looking west) and after (right, looking east) excavation.*

In previous seasons the southern wall appeared to have undergone several rebuilds that had not occurred elsewhere on the site. The southern wall in 2005 consisted of a foundation trench (approximately 0.4m deep and 6m long by 1m wide) [2332]. The trench was filled with a gravel deposit [2326] which gave support for flat post *hverasteinn* stones [2304] (fig. 5). One of these stones <603> had a hollowed-out groove on the underside. It had broken and been reused in the wall construction. Some

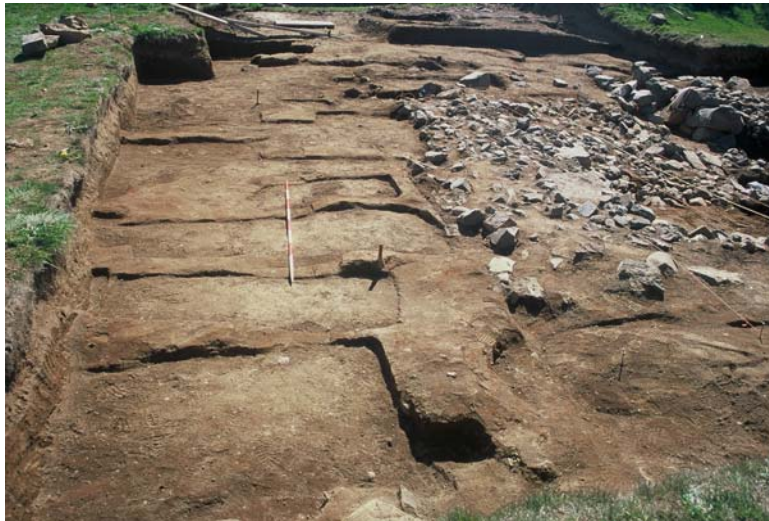
Figure 6. Grave cuts and turf remains at east end of church, looking south.

Along the east end of the church a large number of burials were recorded from later phases as well as phase 5 (in 2004) which, like in the north and south-eastern areas, truncated the turf deposits [2245, 2244, 2248, 2283] (fig. 6).

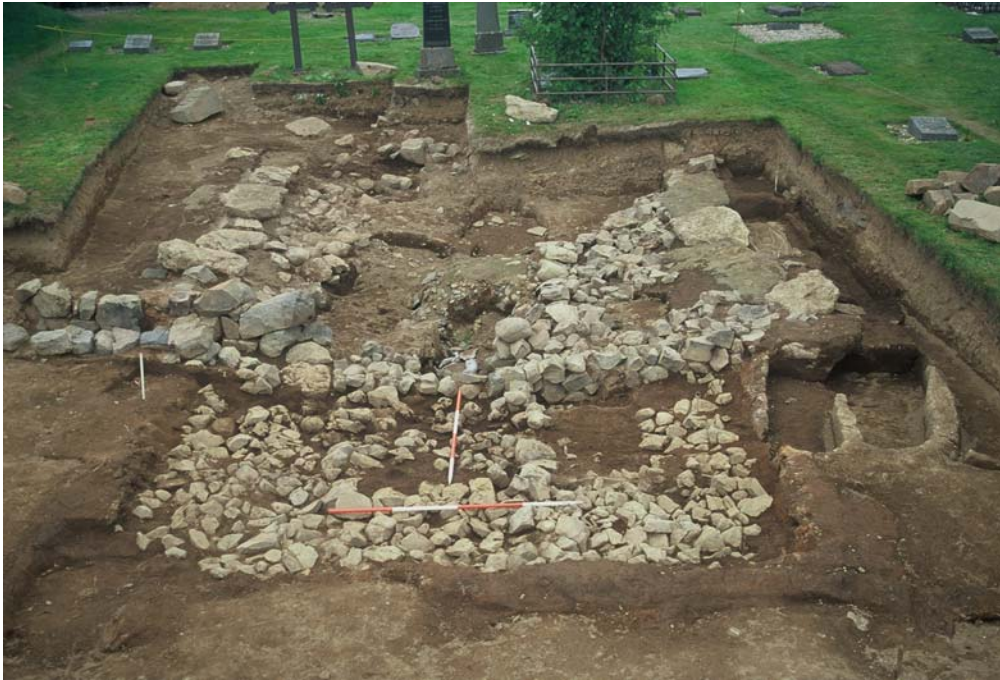
*Figure 7. An overview over side walls with hverasteinn before excavation, looking west.*

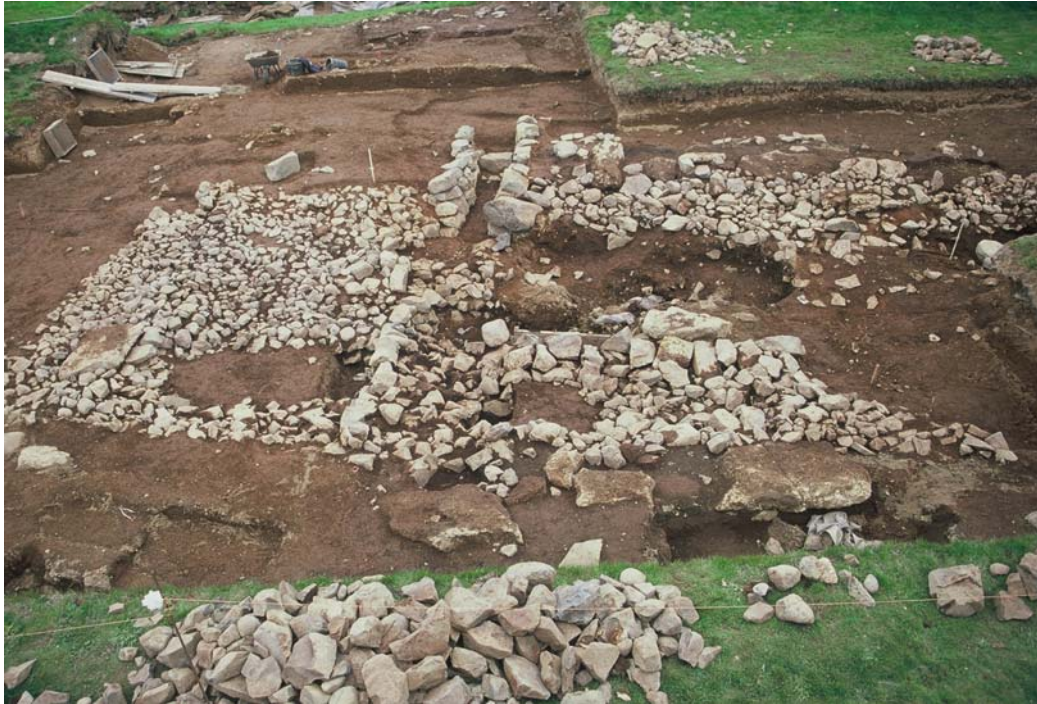
*Figure 8. Showing 3 tier internal arrangement (before excavation), looking south.*

The internal arrangements were substantially different from the later phases of the church. The phase 6 church was longer and wider with a three tier division in the internal space. In phase 5 the internal area of the church was 11m long by 4.5m wide, and in phase 6 it was 13m long, and its maximum width across the middle of the church was 6.5m wide, though at the eastern and western ends it was 5.5m. A similar difference was seen between phases 4 and 5: in phase 4 the church was 10m long and 4.5m wide. This suggests a gradual reduction in the internal areas of the church through its use between arrangement 1 phase 6 and phase 4. The length difference between phases 5 and 6 was in an extension at the east end, where the cobbled surface [2128] lay under the turf wall from phase 5 [group 2189]. The internal width in phase 5 was reduced due to the stone walls [2133 and 2192] which lay over the cobbled surfaces [2243, 2246, 2249] whose limits were defined by the large post pad stones [2304 and 2306].

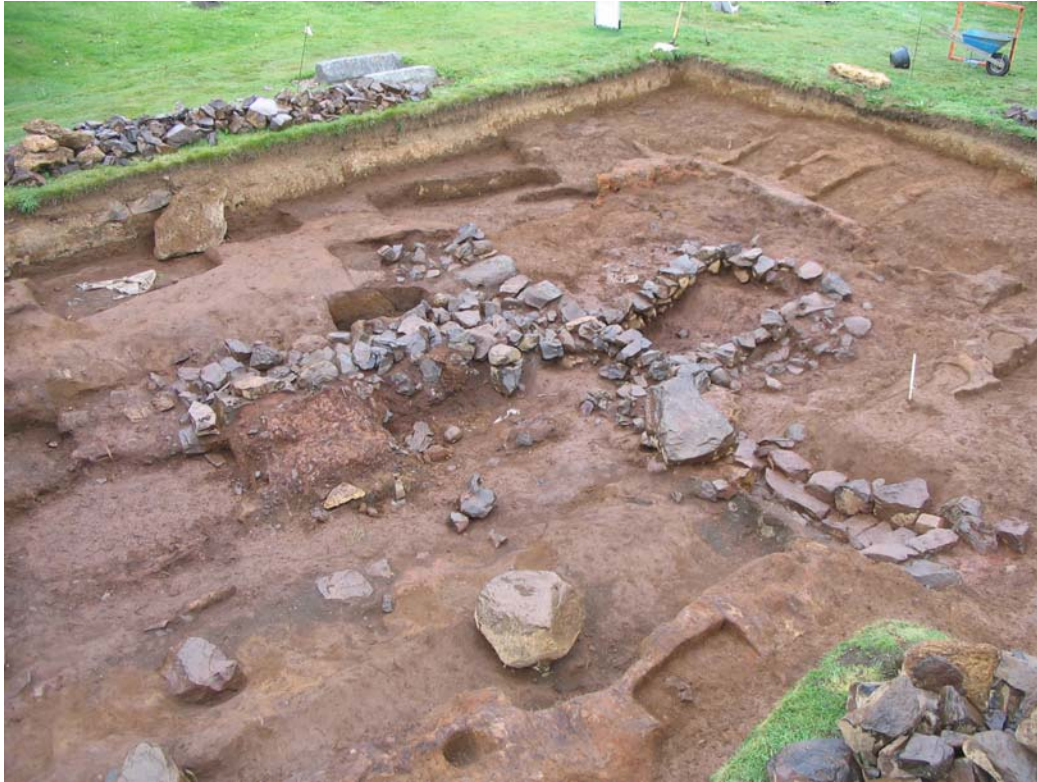
*Figure 10. Showing the east end and other deposits (towards the end of the excavation), looking north-east.*

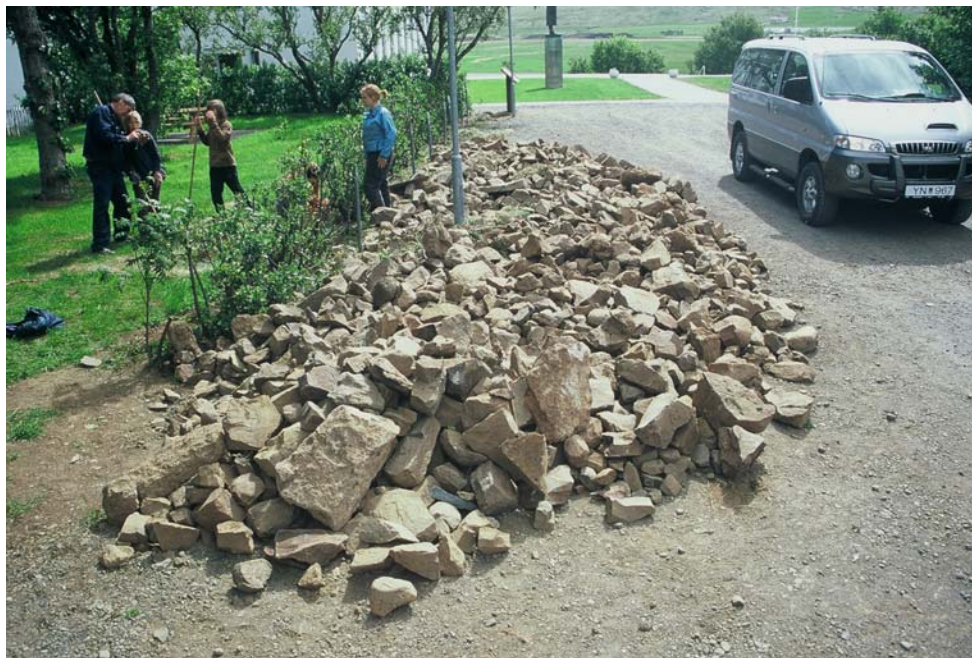
*Figure 12. Stone removed from the church.*

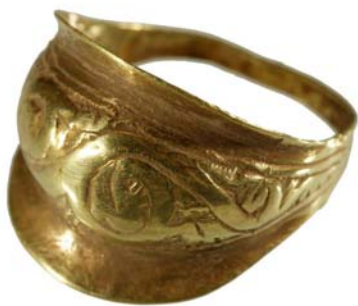
Mynd 13. Gullhringur (161).

**Fingurhringur** (161) úr gulli sem fannst ofarlega í kórgólfinu [2253] (mynd 13). Hann er breiðastur í miðju ofan á, þar sem hann er sleginn upp og hafðar upp brúnirnar. Rómanskt blaðskraut er þar á, en það var notað á Íslandi frá um 1200 alveg fram á 18. öld<sup>6</sup>. Hann er 2,2 sm að þvermáli og gæti því verið hvort sem er, karlmanns- eða kvenhringur, 3,8 g að þyngd, 18 karöt, sem var algengast á miðöldum,

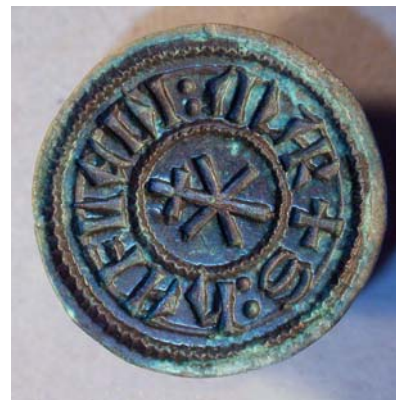
Mynd 14. Innsigli (204).

**Innsigli** (204) úr koparblöndu sem fannst í sama kórgólfi [2253] og gullhringurinn (mynd 14). Hringlaga, 2 sm í þvermál, með þykkri lykkju neðaná sem er ekki í miðju. Hefur innsiglið væntanlega hangið í keðju. Ofaná því er búmark á miðjum fleti og áletrun umhverfis, sem e.t.v. má lesa þannig: S[igillum]: HAFLEDI: MAR<sup>9</sup>. Af stafagerð má ætla að innsiglið sé frá fyrri hluta 16. aldar<sup>10</sup>. Lögum og hengilykkjan aftaná benda til hin sama<sup>11</sup>.

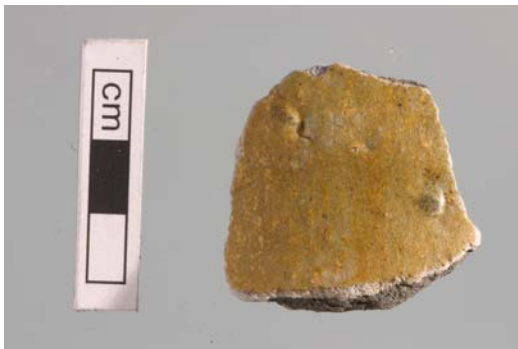
Mynd 15. Leirkerabrot (694)

**Leirkerabrot** (694) sem fannst í torflagi [2330] innan ferningslaga steinsetningar [2366] í miðjum kór, neðsta laginu sem grafið var upp þar 2005 og tilheyrir fyrri skeiðum kirkjunnar. Belgrot með aflíðandi, lágum stalli utaná. Leir er dökkgrár innst, ljósgrár yst, ljósgrænn glerungur með gulu utaná, bleikt innan (mynd 15). Brotið er líklega frá 13. eða 14. öld, úr hálsi könnu frá Englandi<sup>14</sup>, helst frá East Anglia eða Lincolnshire<sup>15</sup>. Annað leirbrot (766) fannst í sama lagi. Það er flatt og hrjúft á einni hlið, kvarnað upp úr hinni, óglerað, virðist vera formað í sveig á einni brún og gæti verið hluti af flís eða álíka.

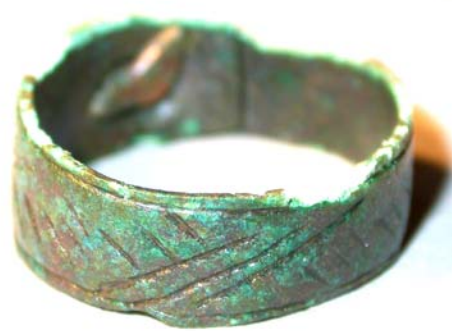
Mynd 16. Koparhringur (395)

**Fingurhringur** (395) úr koparblöndu sem fannst ofarlega í gólflagi kirkjunnar [2202] (mynd 16). Jafnbreitt band, breidd 0,7, þykkt 0,1 sm, með ristum skrauti, fest saman með hnoðnagla. 1,9-2,1 sm í þvermál. **Fingurbjörg** (324) úr koparblöndu sem fannst ofarlega í gólfi [2267]. Heil, símunstruð smáum holum, 2 renndar rákir við brún. Hæð 2,5, þvermál 1,6-2 sm. **Kertapípur** eða brot, alls 22 að tölu, fundust dreifð í flestum góflögum. Flestar eru þær af mjög einfaldri gerð: koparþynna sem rúllað er upp í keilu, tegund sem fundist hefur við uppgröftinn undanfarin ár. Mynd 17 sýnir tvær nýjar tegundir sem ekki hafa fundist áður. Þær eru báðar heilar. Önnur (198) er grönn,

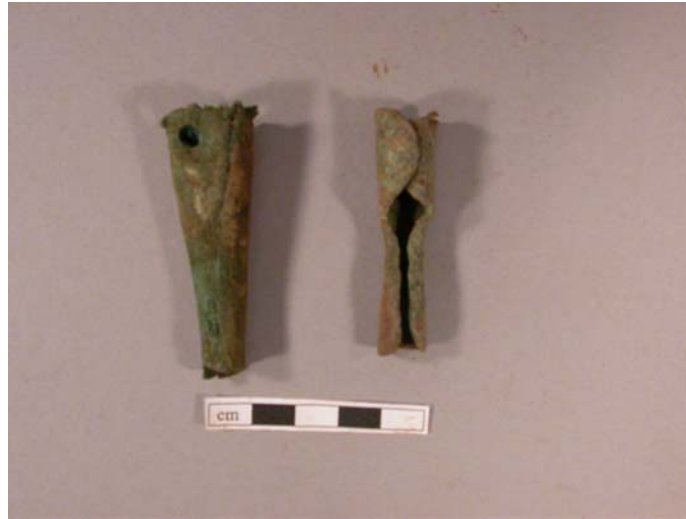
Mynd 17. Kertapípur (360) til vinstri og (198) til hægri.

með löngum mjórri upprúlluðum staut niðurúr, lengd 5,4, þvermál 1,1-1,5 sm. Þvermál gats sem kerti hefur hvílt í 0,8-1 sm. Hin (360) er með tenntum skornum kanti og gati á einni hlið sem hún hefur getað verið hengd upp á. Lengd 6, þvermál 0,95-1,9 sm.

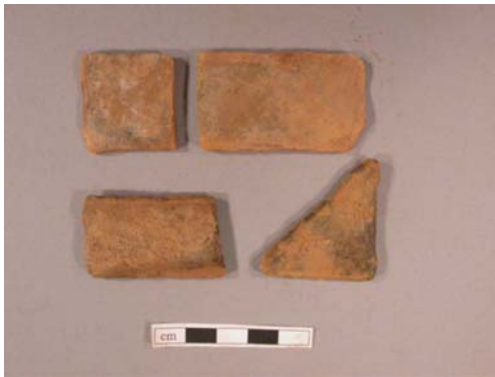
Mynd 18. Glerplötur (136, 410, 474) úr skreyttum glugga/kirkjugrip?

Ein ný tegund gripa úr kirkjugrunninum eru þessar, plötur með gróft formuðum brúnum, flestar aflangar, úr mjög viðkvæmu gleri sem hefur sprungið (mynd 18). Það er líklega gert úr pottösku, af gerð sem var framleidd í Evrópu frá 9. eða 10. öld og fram á 15. öld<sup>16</sup>. Mörg brotin hafa greinilega gulbrúna áferð, en eru ekki gagnsæ. Breidd má mæla á nokkrum brotanna og er hún á þeim stærri 2,5-3 sm, þykkt um 0.5 sm. Alls voru skráð 14 fundanúmer sem talin eru geta verið af svipaðri tegund (136, 186, 193, 199, 238, 249, 358, 362, 393, 410, 474, 520, 581, 600). Flest, eða alls 9 brot, fundust á afmörkuðu svæði í þremur gólfögum í suðurhluta kórsins [í m<sup>2</sup> 21, 22, 26 og 27 í lögum 2253, 2275, 2288]. Ef þessi brot eru úr sama grip, bendir þetta til þess að öll þrjú lög tilheyri sama byggingarskeiði kirkjunnar. Líklegast er að brotin hafi tilheyrt **skreyttum glugga** eða **kirkjugrip**. Benda má á að sumarið 2004 fannst mikið af rúðugleri á sama svæði og þar sem miðaldaglerið fannst<sup>17</sup>. Líklegt er að predikunarstóllinn hafi staðið í suðausturhorni kirkjunnar, en í kirkjunni sem sést í

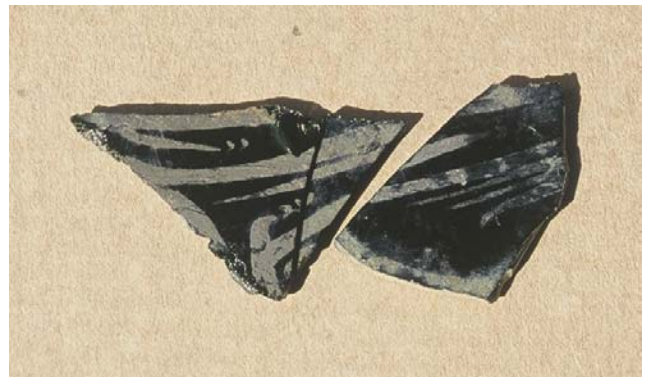
Mynd 19. Gler (192, 363, 518) úr skrautglugga?

Fleiri brot fundust sem gætu hafa tilheyrt **skrautgluggum**. Sameiginlegt einkenni þeirra er að þau eru flöt. Þrjú brot (192, 363, 518) (mynd 19) sem passa saman fundust á sömu slóðum og fyrrgreind brot, í m<sup>2</sup> 21, 22 í suðurhluta kórs, í gólfögum [2253, 2275, 2288]. Þau eru dökkgræn með greinilegu ámáluðu skrauti. Munurinn á þeim og fyrrgreindum brotum er sá að þessi bera greinileg merki þess að vera glerbrot.

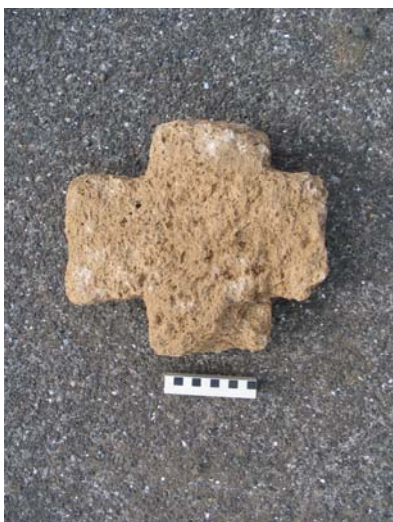
Mynd 22. Kross úr hverasteini (695).

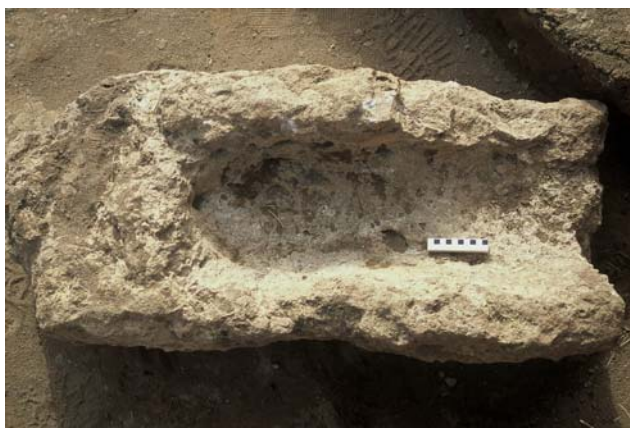
Mynd 23. Ílát úr hverasteini (603).
