Keldur á Rangárvöllum

Fornleifaeftirlit

Keldur á Rangárvöllum.

Fornleifaeftirlit 28. nóvember 2007

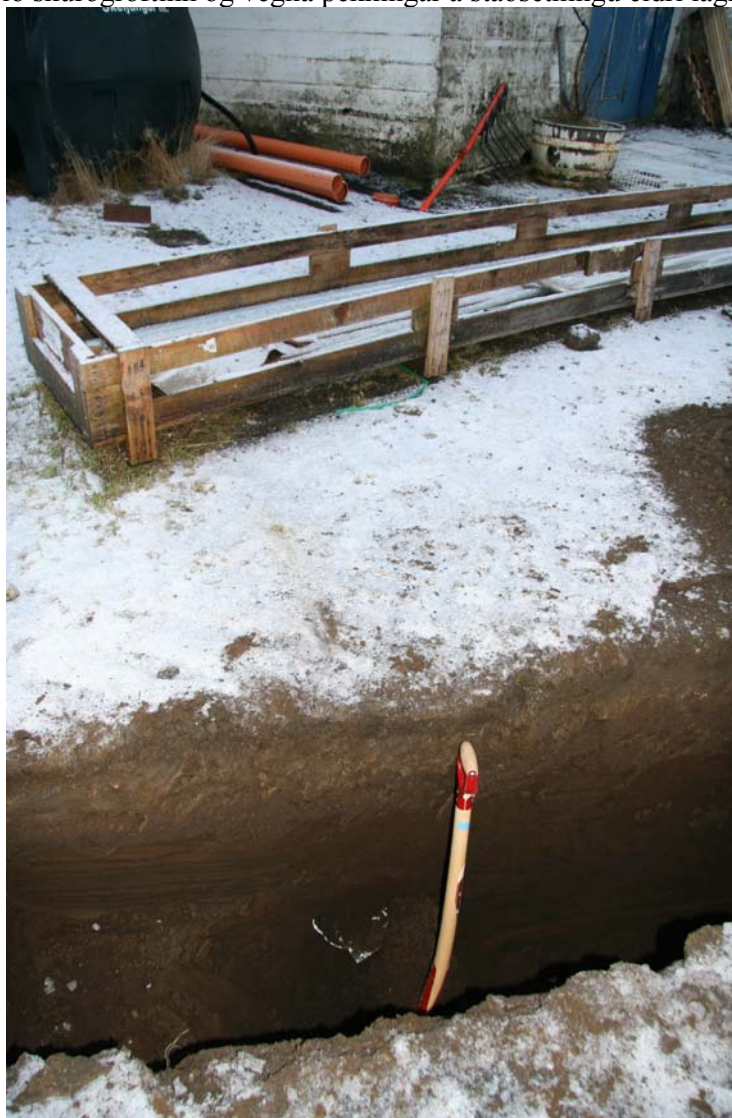
Mynd 1. Norðausturendi skurðarins. Skóflan sýnir hvar vatnsleiðslan, sem tengja þarf inn á, liggur í átt að vélaverkstæðinu á Keldum, sem sést í baksýn (GÓL-2007-25-14).

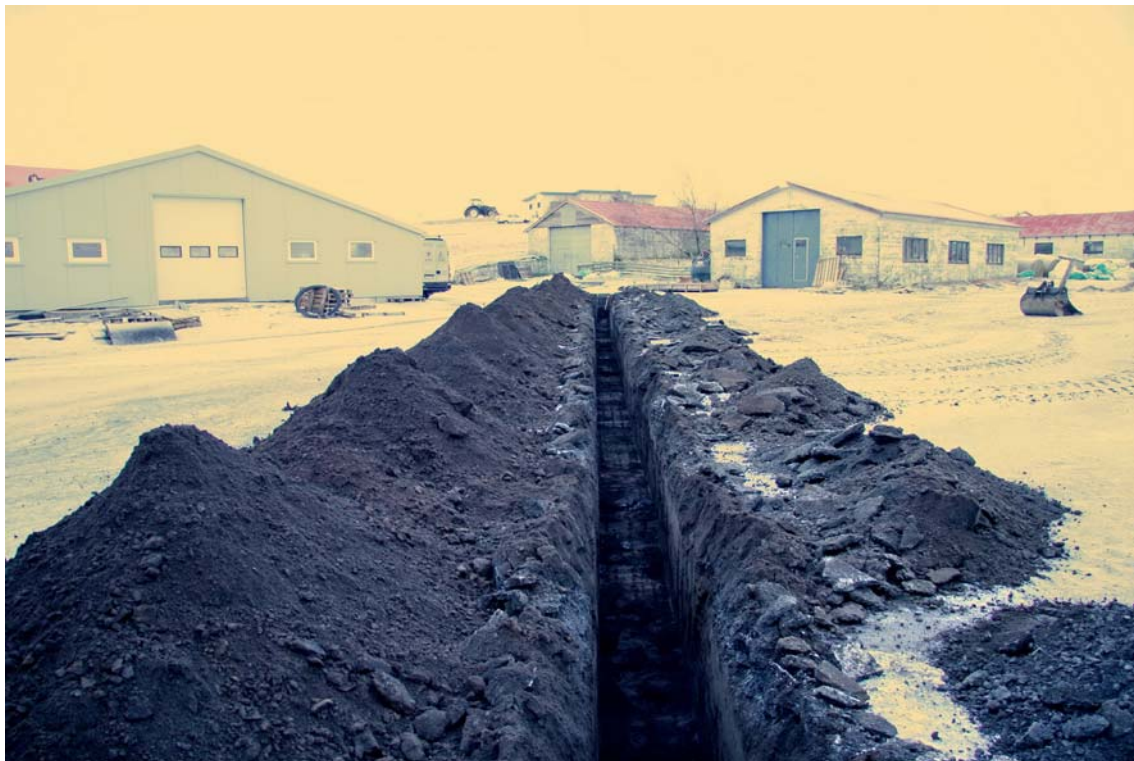
Mynd 2. Horft til norðausturs í átt að vélaverkstæðinu, þar sem tengjast þarf virkri vatnsleiðslu (GÓL-2007-25-6).

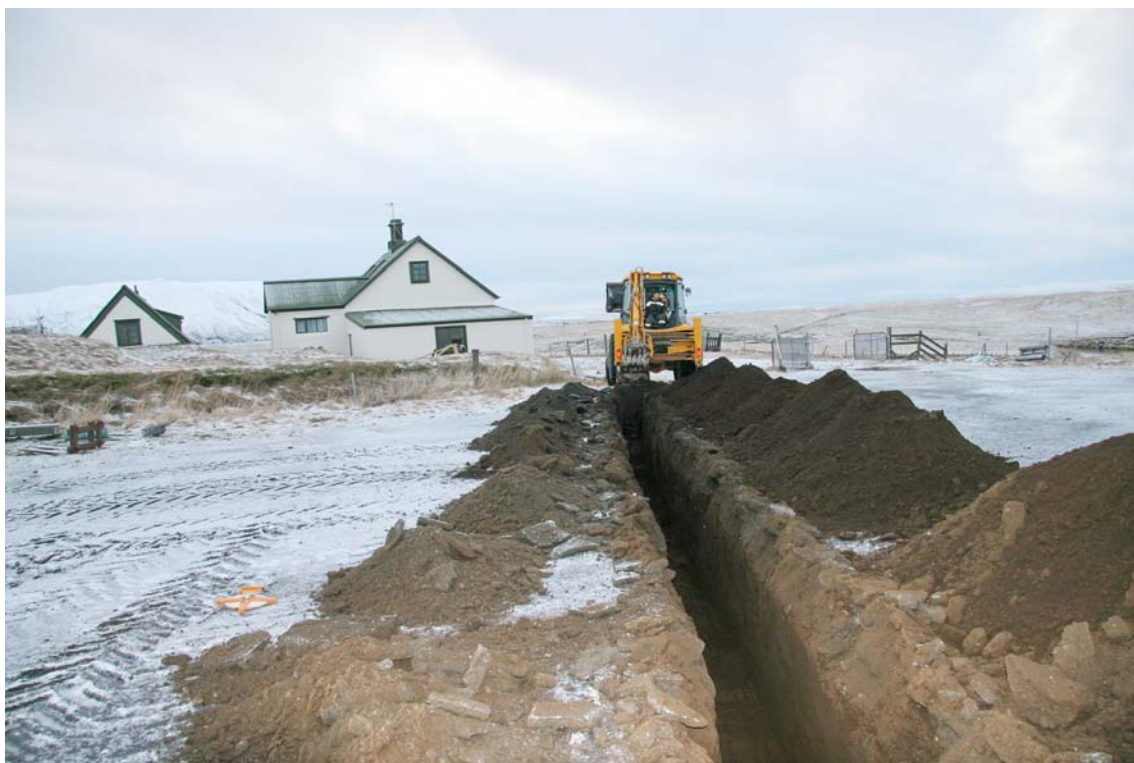
Mynd 3. Horft til suðvesturs eftir skurðinum í átt að gamla bænum. (GÓL-2007-25-11).

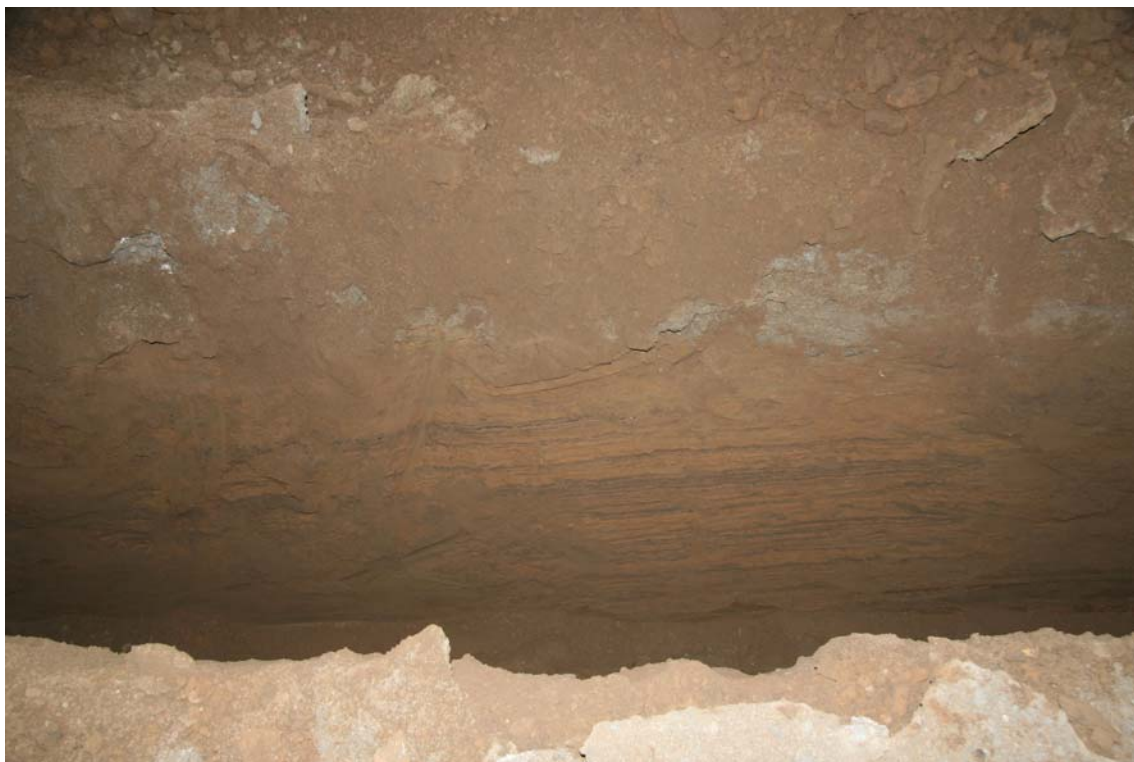
Mynd 4. Dæmi um jarðlagaskiptingu í skurðinum. Efst glyttir í gráan ofaniburðinn og þar undir skiptast á regluleg lög af fokmold, foksandi og gjóskulögum (GÓL-2007-25-9).

Skurðurinn er 60 cm breiður og að jafnaði 110 – 120 cm djúpur. Sniðbakkarnir voru kannaðir með reglulegu millibili og reyndist óhreyfður jarðvegur vera alls staðar. Hvergi varð vart við eldri mannvirki eða mannvistarleifar í skurðinum. Á hlaðinu var efsta lagið um 20 -30 cm þykkur malar ofaniburður. Þar undir var mjög regluleg jarðlagaskipting, þar sem skiptust á þunn lög af fokmold, foksandi og gjósku.

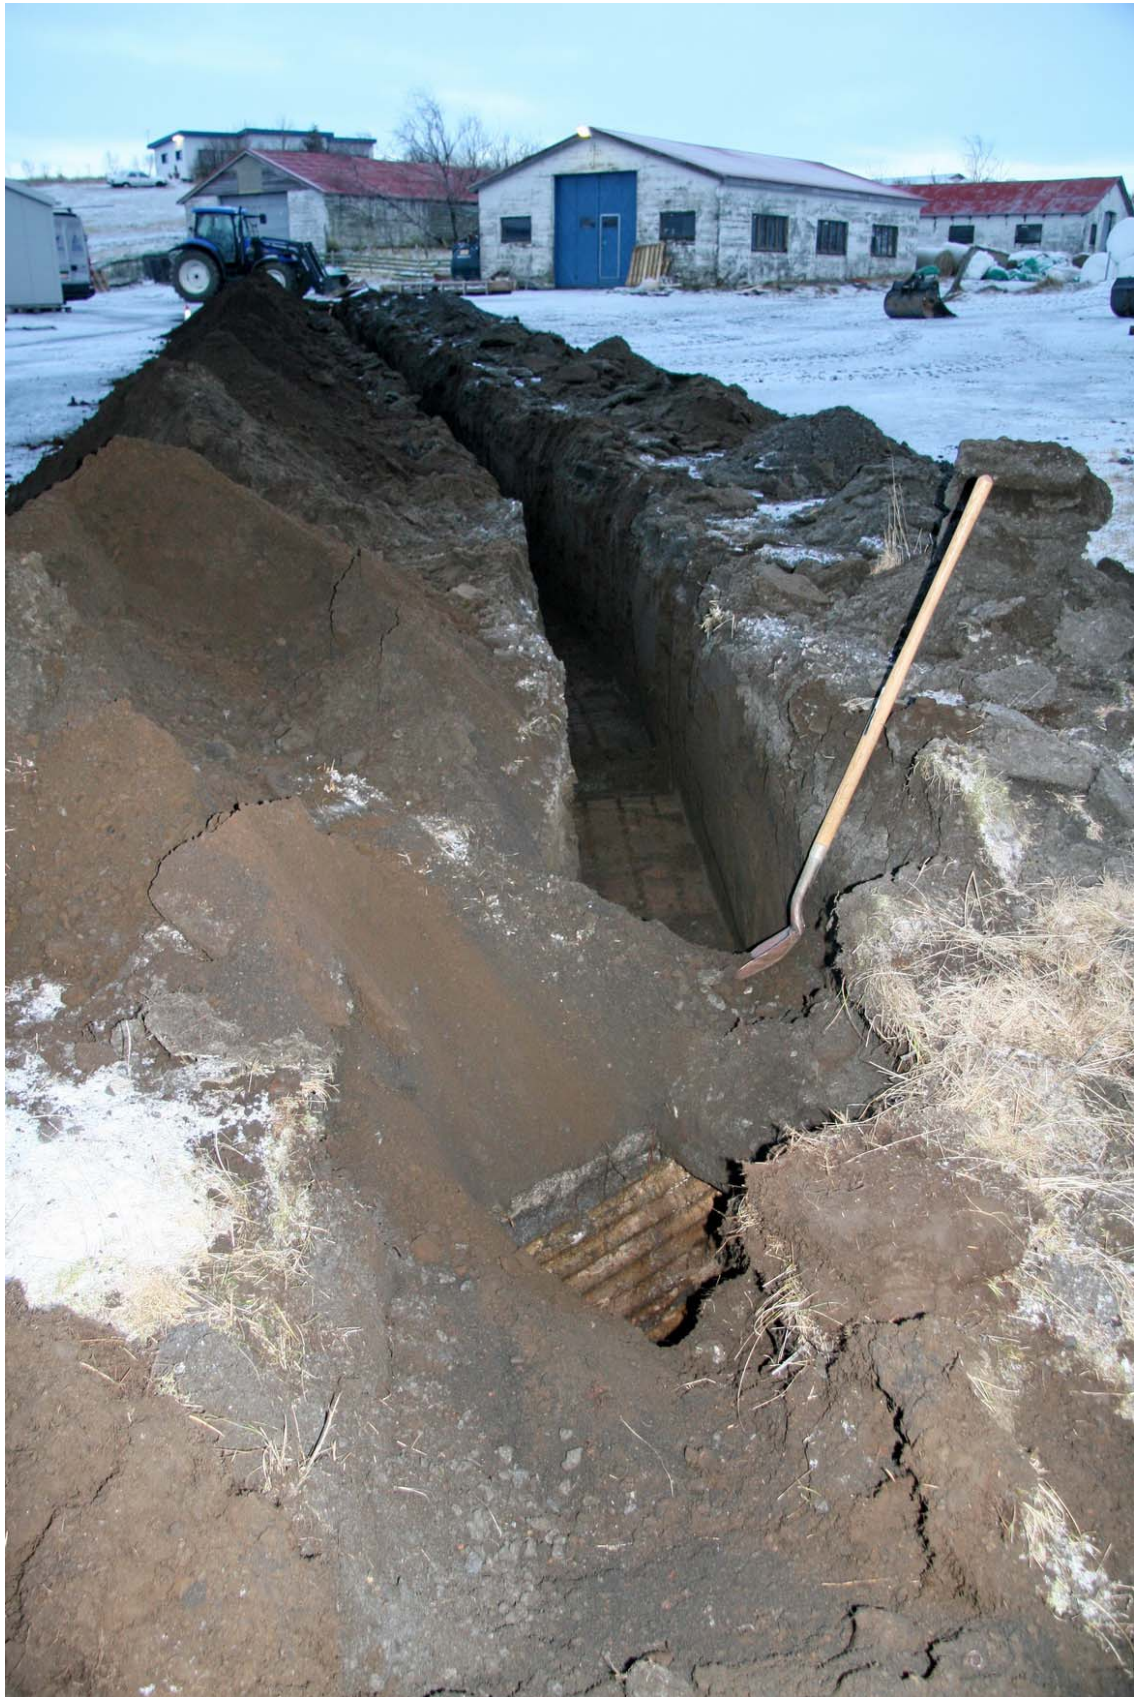
Grafinn var um 40 m langur skurður yfir hlaðið. Er skurðurinn kom að girðingunni sem umlykur gamla bæinn kom í ljós gömul steinsteypt þró, sem mun hafa tilheyrt gamla bænum. Um 60 – 70 cm ferhyrnt op var ofan á rotþrónni sem hulið hafði verið með gömlum pottofni. Þróin var hálf full af vatni og var hún fyllt upp af mold og ofninn settur aftur yfir opið.

Mynd 5. Mynd sem sýnir opið ofan í steypu rotþróna og afstöðu hennar (GÓL-2007-25-19).
