ATHUGUN Í KIRKJUGARÐI

HRAUNGERÐISKIRKJU Í

HRAUNGERÐISHREPPI

**ATHUGUN Í KIRKJUGARÐI  
HRAUNGERÐISKIRKJU Í  
HRAUNGERÐISHREPPI,  
ÁRNESSÝSLU 18. JÚNÍ 1992.**

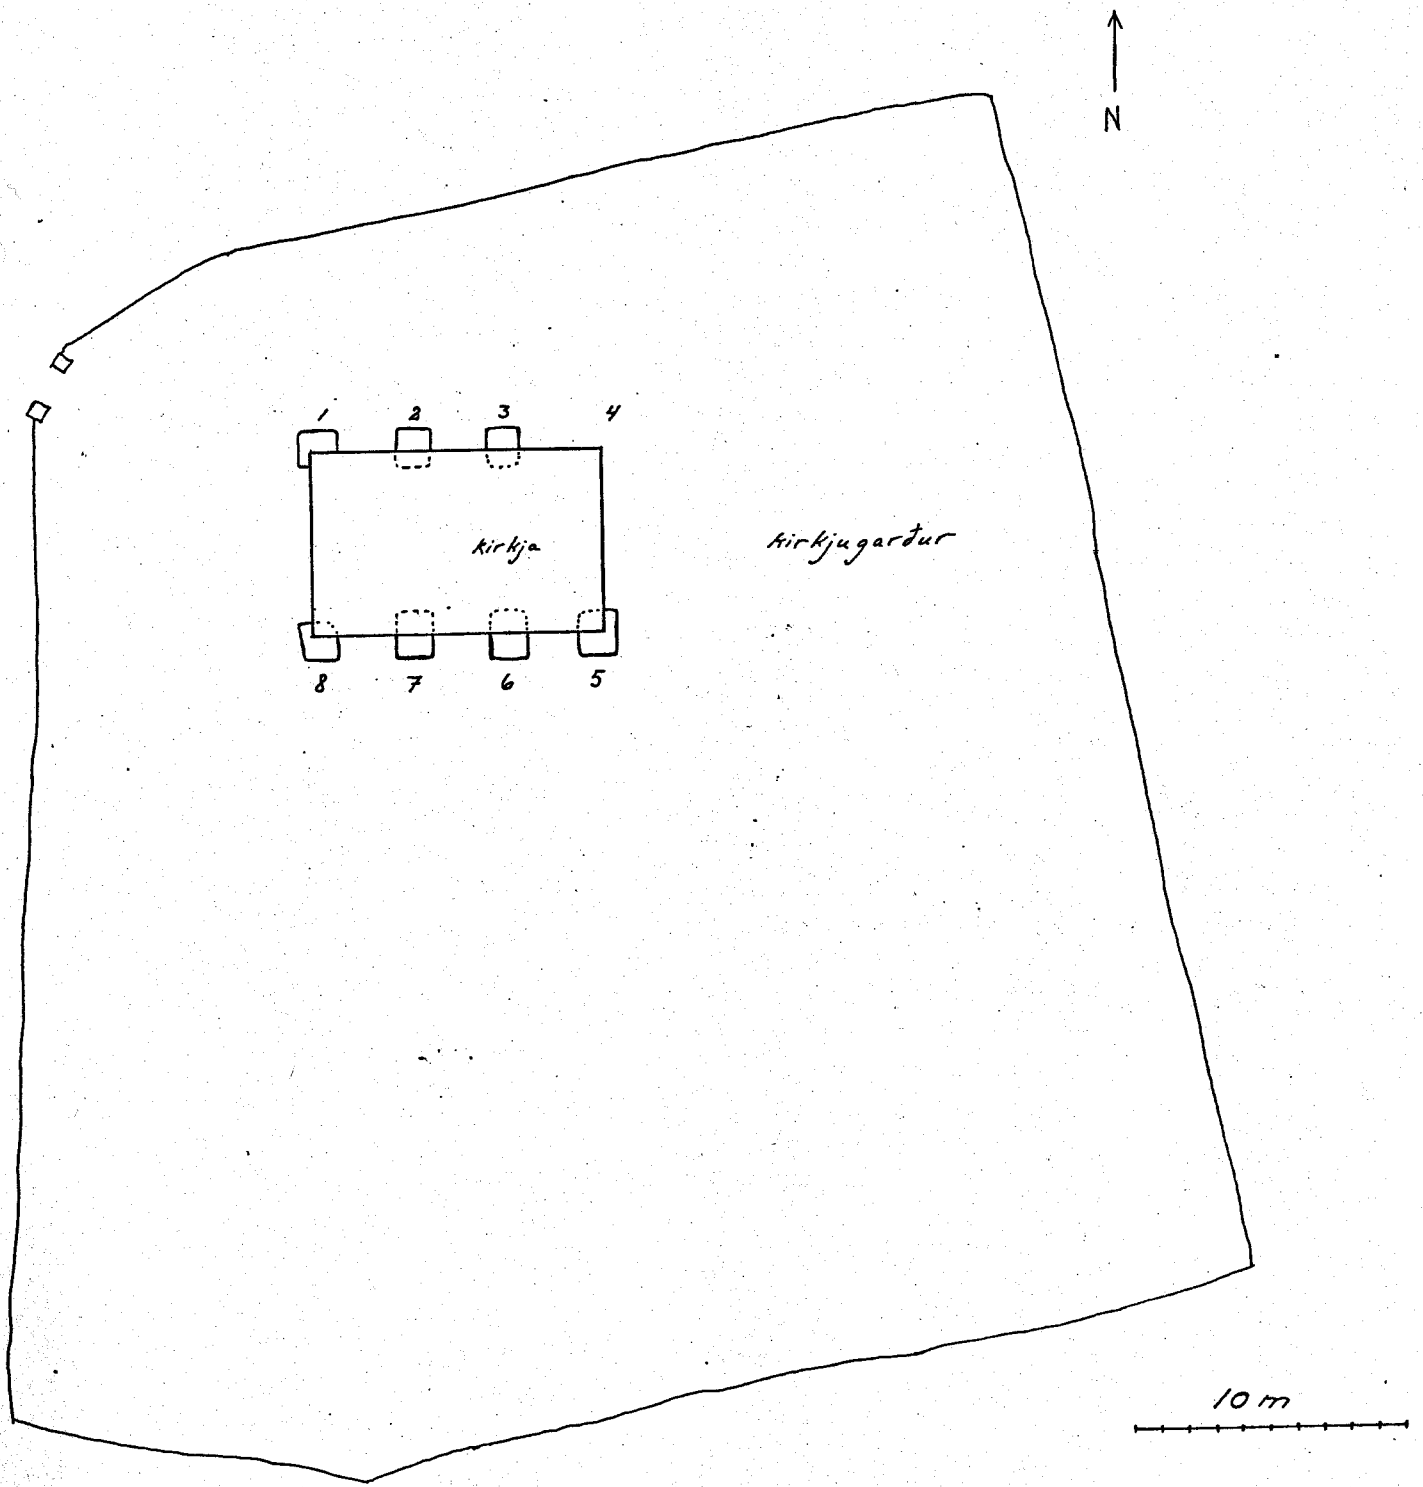
Hraungerðiskirkja  
Hraungerðishreppi  
Arn.

Afstada: holur fyrir  
steypjar undirstöður.

18.6.1992, MS/GG

Þegar komið var á vettvang höfðu verið grafnar átta holur misdjúpar, undir og við kirkjuna (sjá mynd 1). Beinaleifar höfðu fundist í tveimur holum. Við rannsóknina voru holunum gefin númer. Hóla 1 er hola sem tekin var undir norðvesturhorni og númer holanna hækka réttisælis í kring um kirkjuna. Verður nú hverri holu lýst fyrir sig.

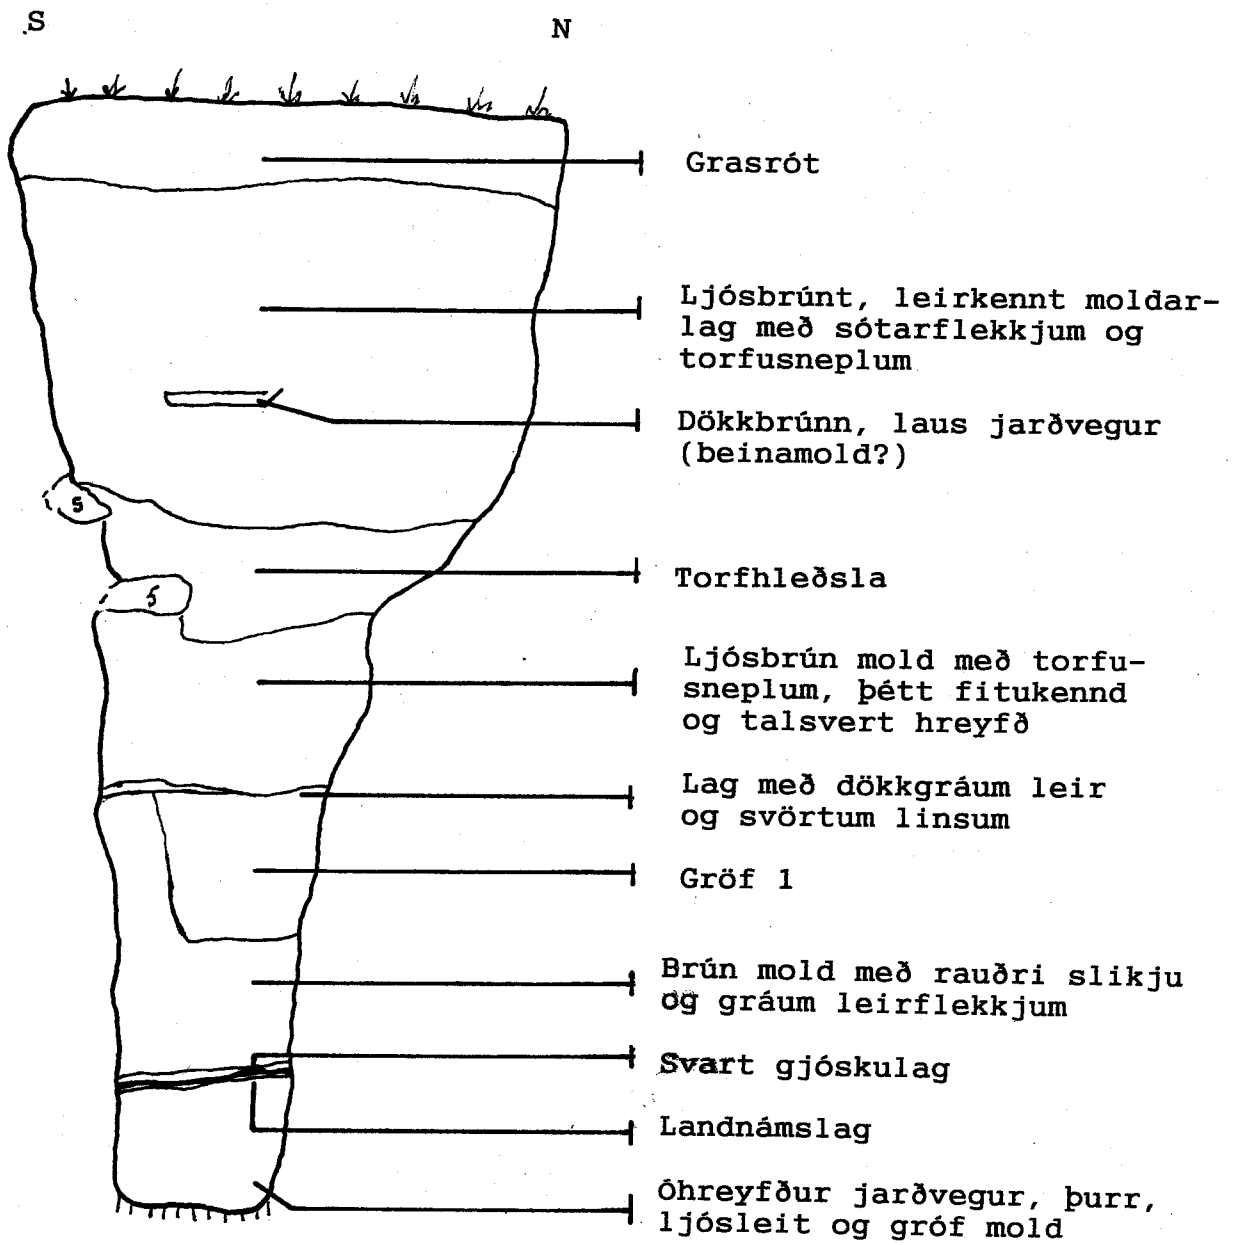
Hraungerði, Hraungerðishreppi.  
Snið holu 1. Vesturhlið.  
18.06 1992. A.F.

Þessi hóla var sú dýpsta sem tekin var við lagfæringuna á kirkjuna. Voru um 2.94 m niður á fastan grundvöll. Beinaleifarnar fundust á um 2.10 m dýpi. Sjá mátti móta fyrir gröf (Gröf 1) í vestur- og austurhliðum holunnar. Teiknað var snið af vesturhlið (sjá mynd 2). Neðst í holunni var óhreyfður jarðvegur, ljósbrúnn á lit og fremur grófkornóttur. Ofan hins, á um 2.50 m dýpi, var tvílitt gjóskulag, ljóst að neðan en dökkgrænt ofan. Lagið var um 1.2 sm breitt. Má ætla að þetta sé hið svonefnda landnámslag. Um einum sentrimetra ofan þessa lags var annað gjóskulag, svart og um eins sentimetra þykkt. Svo virðist sem það hafi fallið skömmu eftir landnámsgjósku. Yfir gjóskulögunum var brún mold með rauðri slikju og gráum leirfleckjum. Hafði gröfin, sem beinin komu úr, verið tekin í þetta lag. Botn grafarinnar var á 2.10 m dýpi, en gröfin virtist einungis um 42 sm djúp. Yfir gröfinni var um 1-2 sm þykkt lag af gráum leirkenndum jarðvegi. Fyllingin í gröfinni var samskonar jarðvegur og sá, er lá yfir henni, ljósbrún mold, fremur þétt og ögn fitukennd og með torfusneplum.

Í sniðinu kom fram torfhleðsla. Neðri brún hennar var á 1.60 m dýpi, en hleðslan var 20 - 30 sm há. Náði hún yfir þvera vesturhlið skurðarins, en var ekki sjáanleg annars staðar. Þessi hleðsla lá að grjótbálkinum sem reistur var 1902. Slitrur af landnámslaginu sást í torfinu við bálkinn.

Yfir torfhleðslunni var ljósbrúnt leirkennt moldarlag með einstöku sótflekkjum og torfusneplum. Þetta lag lá jafnframt undir grasrótarláginu. Í því miðju, á 75 sm dýpi, var sem vottaði fyrir annari gröf. Þar var dökkbrún, þráðbein rönd, ekki ósvipuð viðarleifum og ofan hennar líktist jarðvegurinn talsvert beinamold. Ekki varð þó vart við bein eða önnur ummerki þar.

Torfhleðslan, sem kom í ljós í holu 1, kann að vera vegghleðsla úr eldri kirkju á staðnum, en ekki er unnt að fullyrða um það efni án frekari rannsóknar.
