Fornt jarðhús í Breiðuvík og fleiri minjar á Tjörnesi

Rannsóknir vegna vegagerðar

Guðmundur Ólafsson

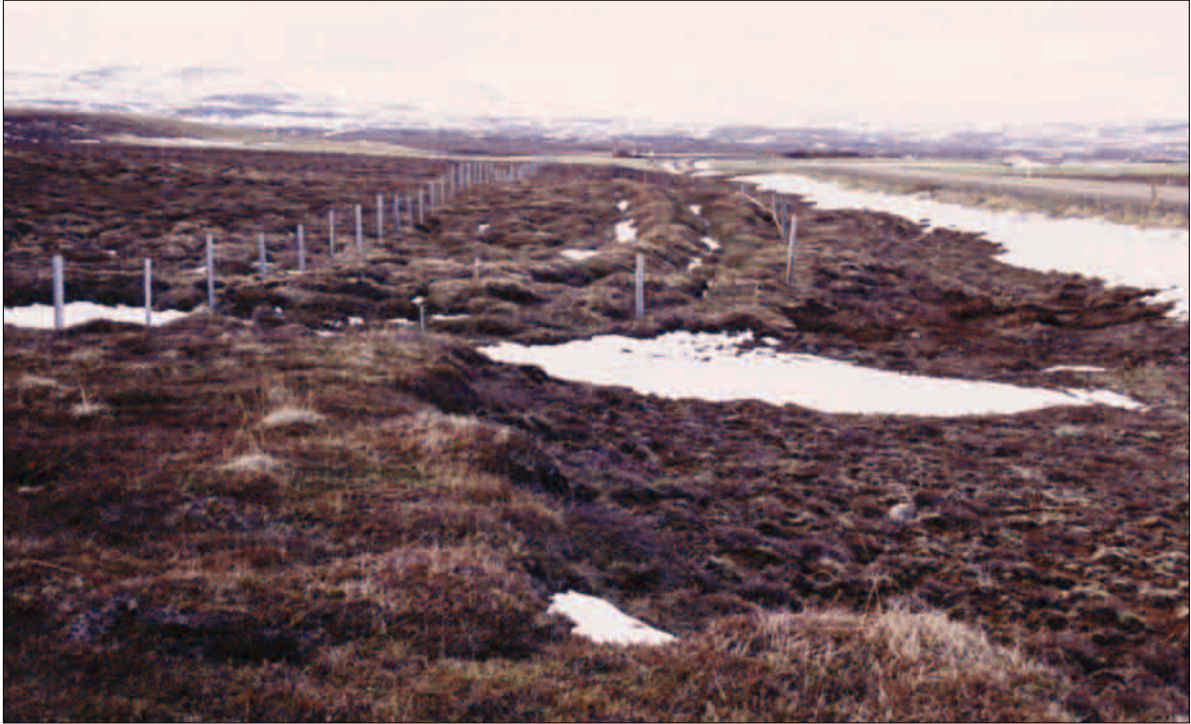
Mynd 2. Horft til suðurs yfir vesturhluta túngarðsins sem liggur í boga á miðri mynd. Svæðið var girt af og sýna stikur og borði til hægri við garðinn mörk framkvæmdasvæðis. (GOL20000209).

Túngarðurinn liggur umhverfis bæjartóftir og útihús sem saman mynda eina minjaheild sem ekki má spilla. Vestan við túngarðinn og samsíða honum er annar garður. Hann er um 30 cm hár og 1 – 1,5 m breiður. Hugsanlega er þetta aðeins hrun úr túngarðinum, en gæti einnig verið eldri garður. Þess vegna þarf einnig að vernda hann. Teknar voru tvær ljósmyndir af staðnum (GOL20000209 - 0210).

Upphafleg áætlun gerði ráð fyrir að sneitt væri af túngarðinum til þess að mynda fláa að veginum. Vegna friðlýsingar og minjagildis staðarins var ekki ásætlanlegt að hróflað yrði við

túngarðinum og varð niðurstaðan sú að minnka fláann svo að hægt væri að leggja veginn framhjá túngarðinum án þess valda raski á honum. Ekki var heimilað að fara nær garðinum með vinnuvélar en tveimur til fimm metrum vestan við lægri garðinn.

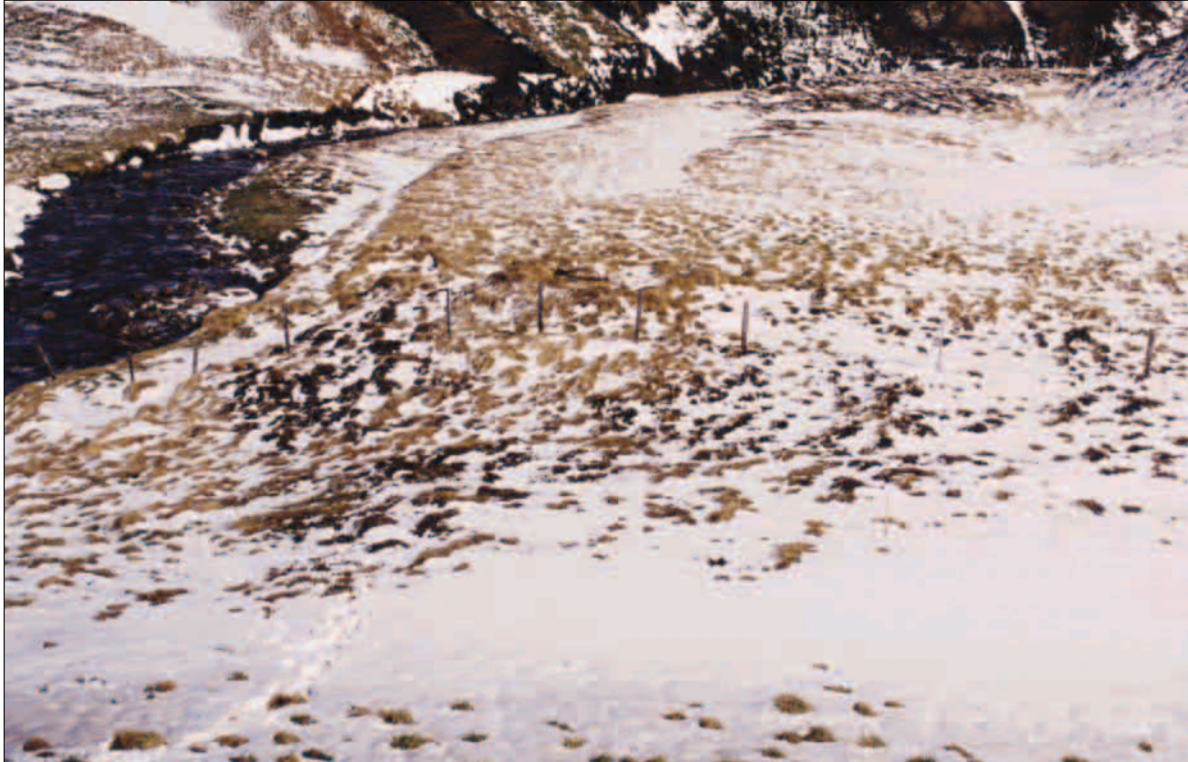
Mynd 3. Hallbjarnarstaðagil. Hallbjarnarstaðaá er til vinstri á myndinni. Tóftin í vegstæðinu er ofan við girðinguna á miðri mynd. (GOL20000220).

Við vettvangskönnun 19.5.2000 reyndist vera lítil tóft í veglínu við stöð 7800, um 10 m sunnan við Hallbjarnarstaðaá og um 20 m austan við núverandi veg. Tóftin var mæld upp og ljósmynduð. Einnig var grafið í hana snið til þess að kanna aldur hennar.

Tóftin er um 3 x 2 m að innanmáli. Veggir eru allt að 1 m breiðir. Innri veggjarbrún er allt að 30 cm há en ytri veggjarbrún er allt að 80 cm há að norðanverðu, þar sem hún er hæst. Að austanverðu er hún aðeins um 20 cm. Enginn sýnilegur inngangur er í tóftina.

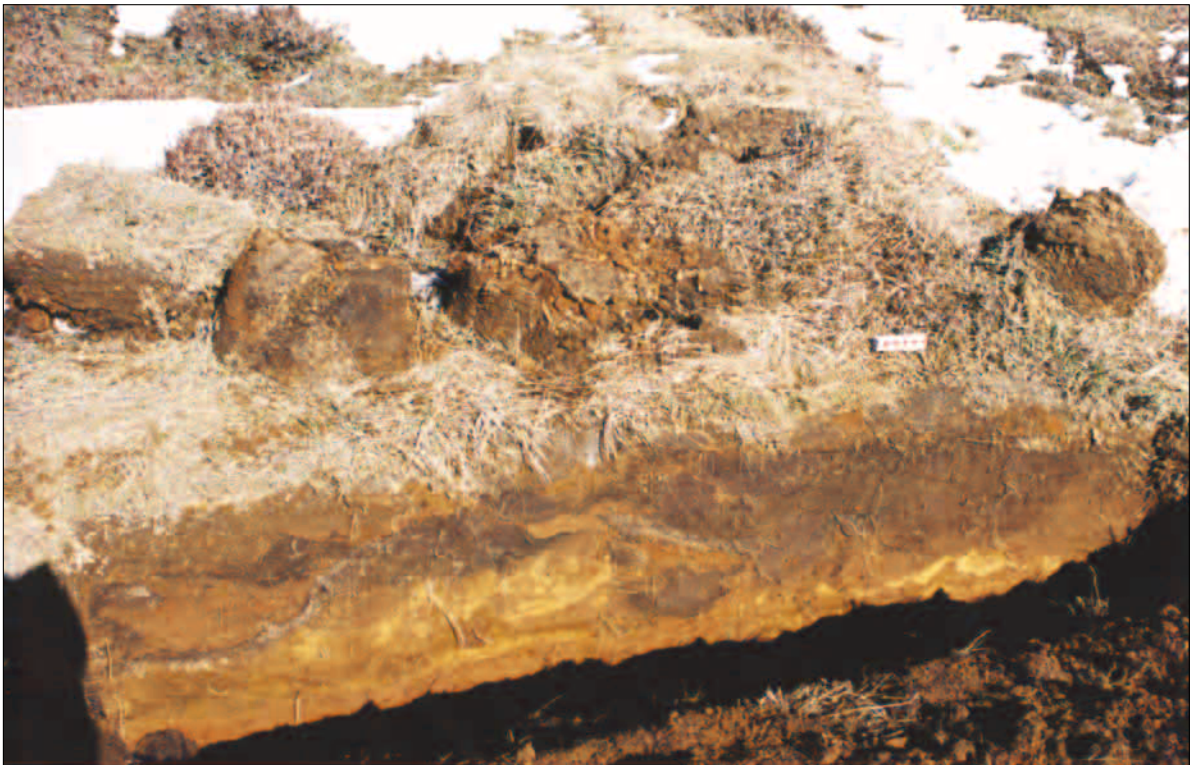
Mynd 5: Horft til austurs yfir garðlagið SP - 303:52 og snið.

Garðurinn er hlaðinn úr torfi eingöngu. Hann er við stöð 8700 og að mestu sokkinn í mýrarjarðveg en þó mótar enn fyrir honum á yfirborði. Þar sem hann sést austan við veginn er hann um 60 cm breiður og allt að 20 cm hátt garðlag.

Tveggja metra langt og 60 cm djúpt snið var grafið gegnum garðinn um 5 m austan við núverandi veg. Í sniðinu má sjá að garðurinn virðist hafa hrunið fram yfir sig og það er sá hluti hans sem er sýnilegur á yfirborði. Garðurinn er um 40 cm að hæð í sniðinu og hann nær alveg upp að yfirborði. Hann er a.m.k. 90 cm breiður, en í sniðinu var ekki með fullri vissu hægt að skera úr um hvað tilheyrir upphaflegri hleðslu og hvað sé hrun. Einna helst virðist sem garðurinn hafi hrunið fram yfir sig og að það sé sá hluti hans sem móti fyrir á yfirborði.

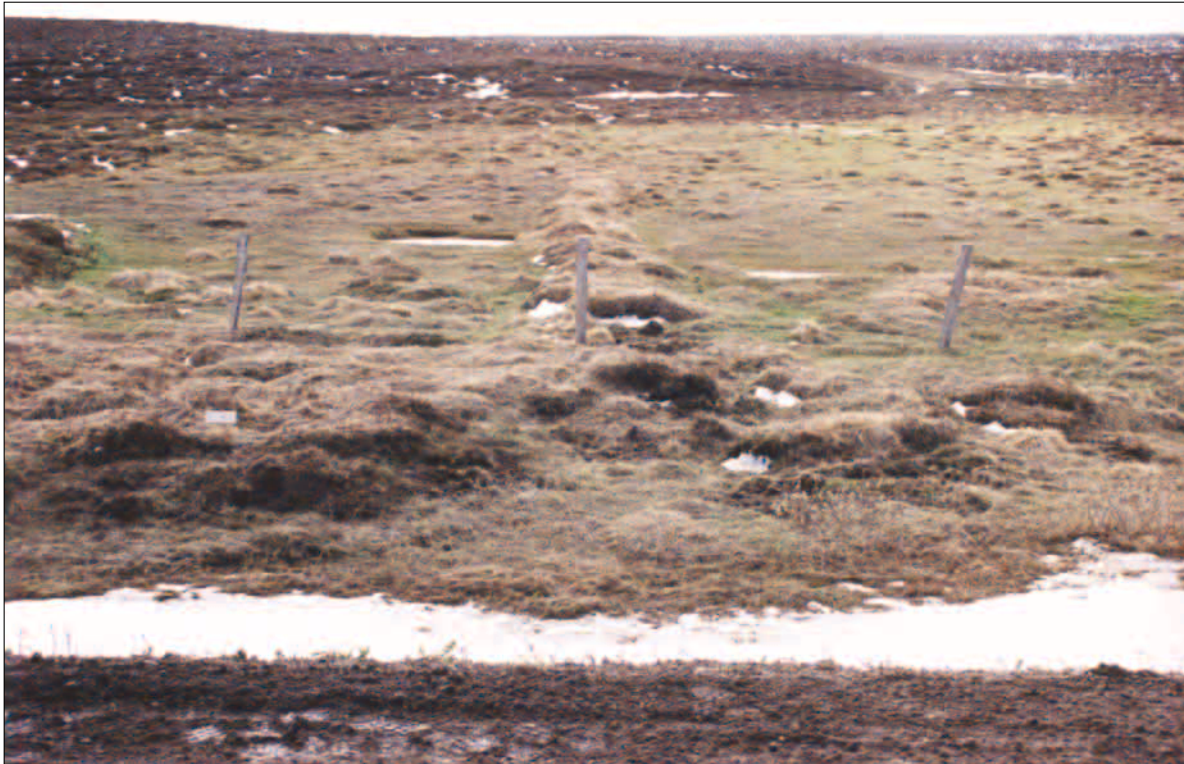
Mynd 8. Horft frá vegi til austurs yfir garðlag SÞ-300:18. GOL20000214.

Þegar núverandi vegur var lagður hefur garðurinn verið sléttaður á um 14 m löngum kafla austan vegar. Garðurinn er mjög hruninn á svæðinu þar fyrir austan, og svo illa farinn að gerð hans er ekki alveg ljós.

Grafið var snið í gegnum garðinn í rofabarði vestast í honum. Erfitt er að draga neinar ályktanir af þessu sniði. Frost var enn í jörðu á 25 – 70 cm dýpi á þessum stað. Hann virðist eingöngu hlaðinn úr torfi. Greina mátti þykkt gulhvítt gjóskulag á 25 cm dýpi og dökkgrátt gjóskulag yfir því á 20 cm dýpi, en vegna jarðfrera var ekki unnt að skera úr um hvort þessi lög væru náttúruleg eða í torfi.

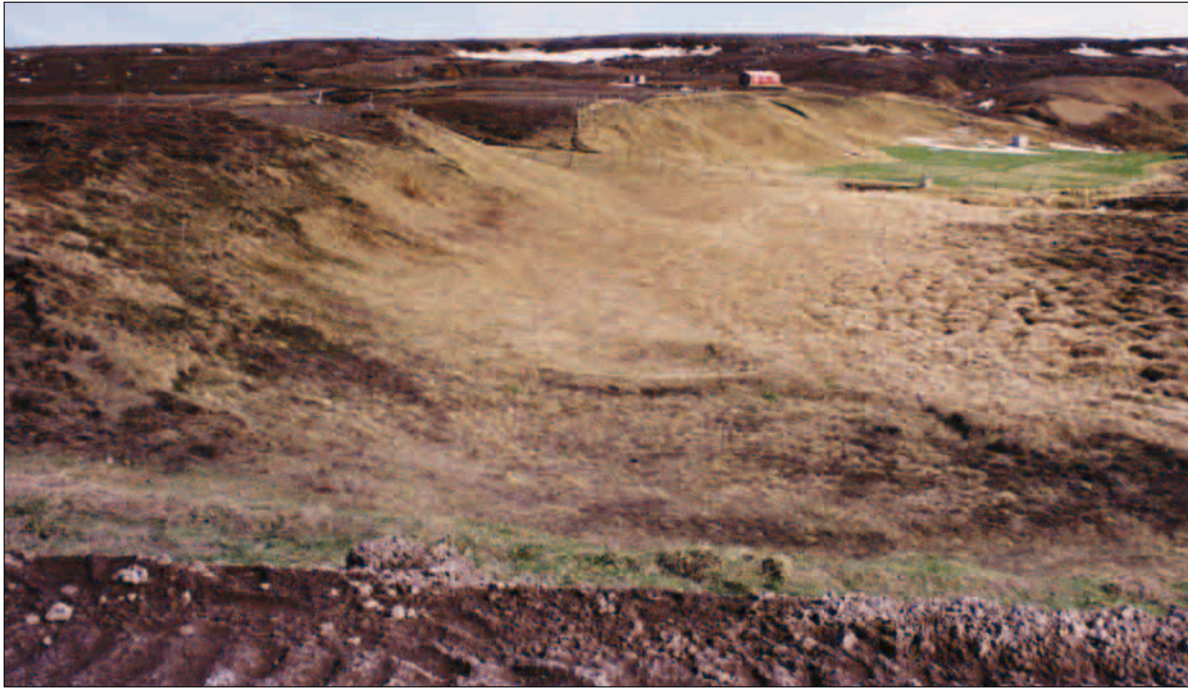
Mynd 11. Horft til austurs yfir Stekkjargil. Tóft SP-297:7 er fyrir miðri mynd. Ef vel er að gáð sést sennilega óljóst móta fyrir útlínunum annarrar tóftar á svæðinu norðaustan við hana (GOL20000211).

Í skýrslunni var mælt til að takmörkuð fornleifarannsókn færi fram til að kanna hlutverk og aldur tóftarinnar. Hún er norðan við Breiðuvík-urá í hvammi sem ýmist hefur verið nefndur Stekkjargil eða Nátthagi. Á loftmynd var hún staðsett við stöð 14800 sem skeikar um 50 metrum frá réttum stað, sem er við stöð 14750. Grafið var 5,7 m langt þversnið gegn um tóftina frá vestri til austurs. Í ljós kom mannvirki sem við fyrstu sýn virtist geta verið íveruhús frá söguöld, hugsanlega jarðhýsi. Tóftin er grafin niður allt að 40 cm frá upphaflegu yfirborði. Í henni er greinileg gólfskán sem sveigist upp við vestur- og austurvegg. Vestast var gólfskánin gráleit og um 2 – 6 cm þykk með einstaka viðarkolamolum og fáeinum brenndum beinum, en varð sótugri og þéttist og þykknaði eftir því sem nær dró miðju. Miðhluti gólfsins er allt að 10 cm þykk viðarkolalag, blandað brenndum beinum og litlum steinvölum sem virðast hafa verið teknar úr ánni og lagðar neðst í gólfið. Tekin voru sýni af einstökum viðarkolamolum af gólfinu (S-10), og einnig var gólfskán af miðhluta gólfsins safnað sérstaklega saman í eitt sýni (S-11), Á bökkum tóftarinnar var hreyfð mold sem er líklega leifar af veggjum.

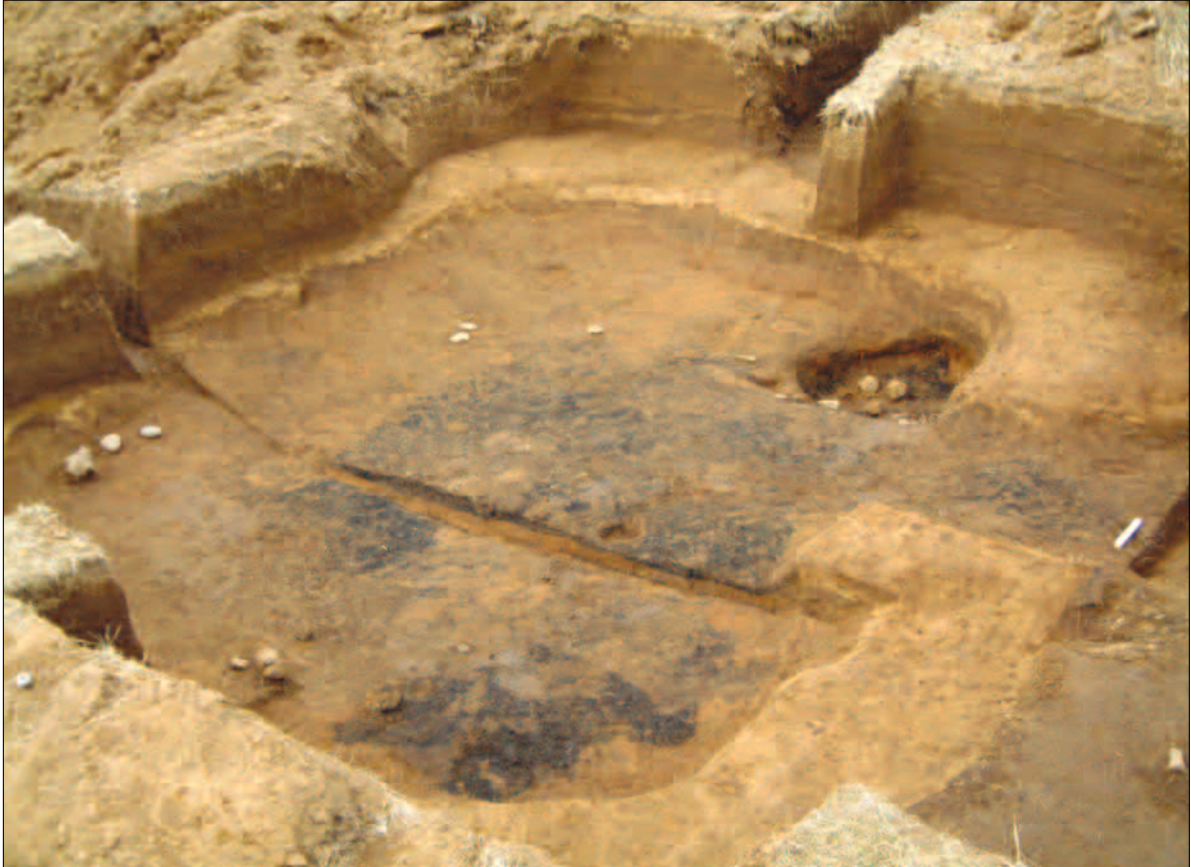
Mynd 14. Horft til norðurs yfir jarðhús eftir að hreinsað hafði verið ofan af því. Þykkt gólfsins sést í þversniðinu. GOL20000432.

Gólf jarðhússins er sýnilegt á 2,4 x 2,4 m breiðu svæði inn af innganginum, auk þess sem það nær út í suðausturhorn hússins. Gólfskánin er þétt og hörð og að mestu gerð af sóti og viðarkolaögnum. Hún er að jafnaði um 1 – 4 cm þykk nema á um 1,30 x 1,30 m breiðu svæði á miðju gólfi þar sem hún verður allt að 10 cm þykk. Þar er líka mikið af brenndum og fáeinum óbrenndum beinaleifum. Flest beinin eru mjög laus í sér og morkin. Beinaleifum var safnað saman og

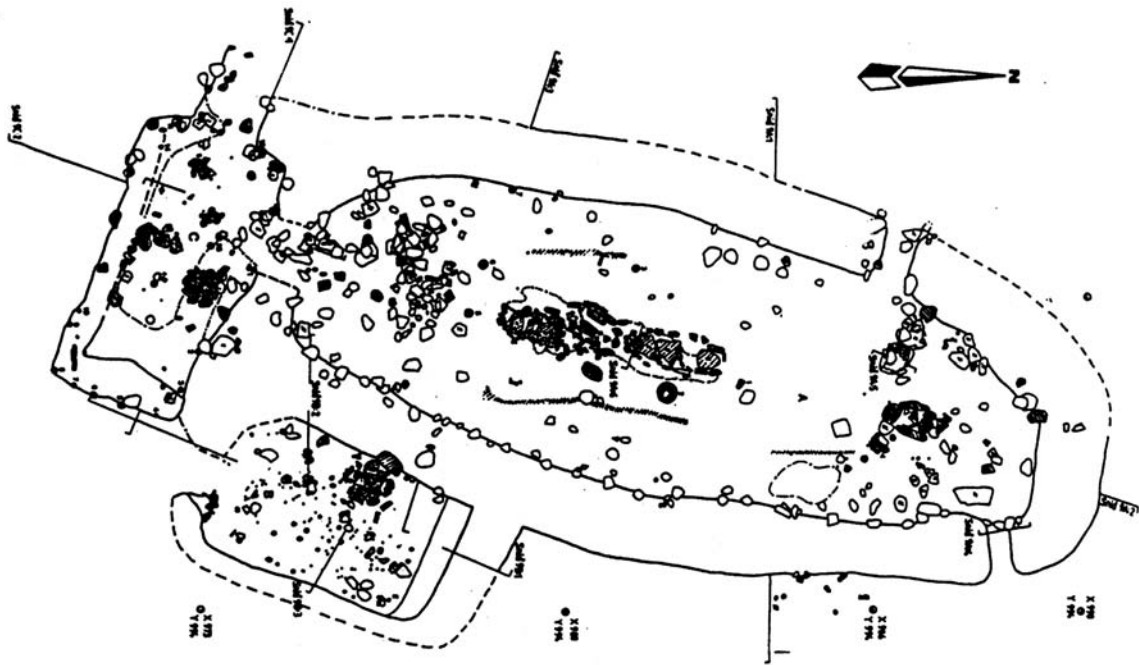
Mynd 23. Flatarteikning af Granastöðum sem sýnir hvernig niðurgrafið eldhús tengist við endann á skálanum. Teikn. Bjarni F. Einarsson.

ástæðu til að breyta út frá þeirri hefð að sinni. Jarðhúsið í Breiðuvík er frábrugðið hefðbundnum jarðhúsum vegna þess að það er með greinilegan inngang á austurhlið og sáfar í horni í stað ofns. Eina húsið sem líkist þessu og hefur verið rannsakað hér á landi fannst á Granastöðum í Eyjafirði. Þar er mjög svipuð tóft, sem talin er vera eldhús, við endann á 10. aldar skála. Með hliðsjón af því sem fram kom á svæðinu austan við jarðhúsið og í könnunarskurðinum til austurs virðast rústirnar í Breiðuvík vera sömu gerðar og rústirnar á Granastöðum. Granastaðaskálinn er um 15 m að innanmáli, en byggingin við enda jarðhússins í Breiðuvík virðist vera mun lengri, eða um 23 m.

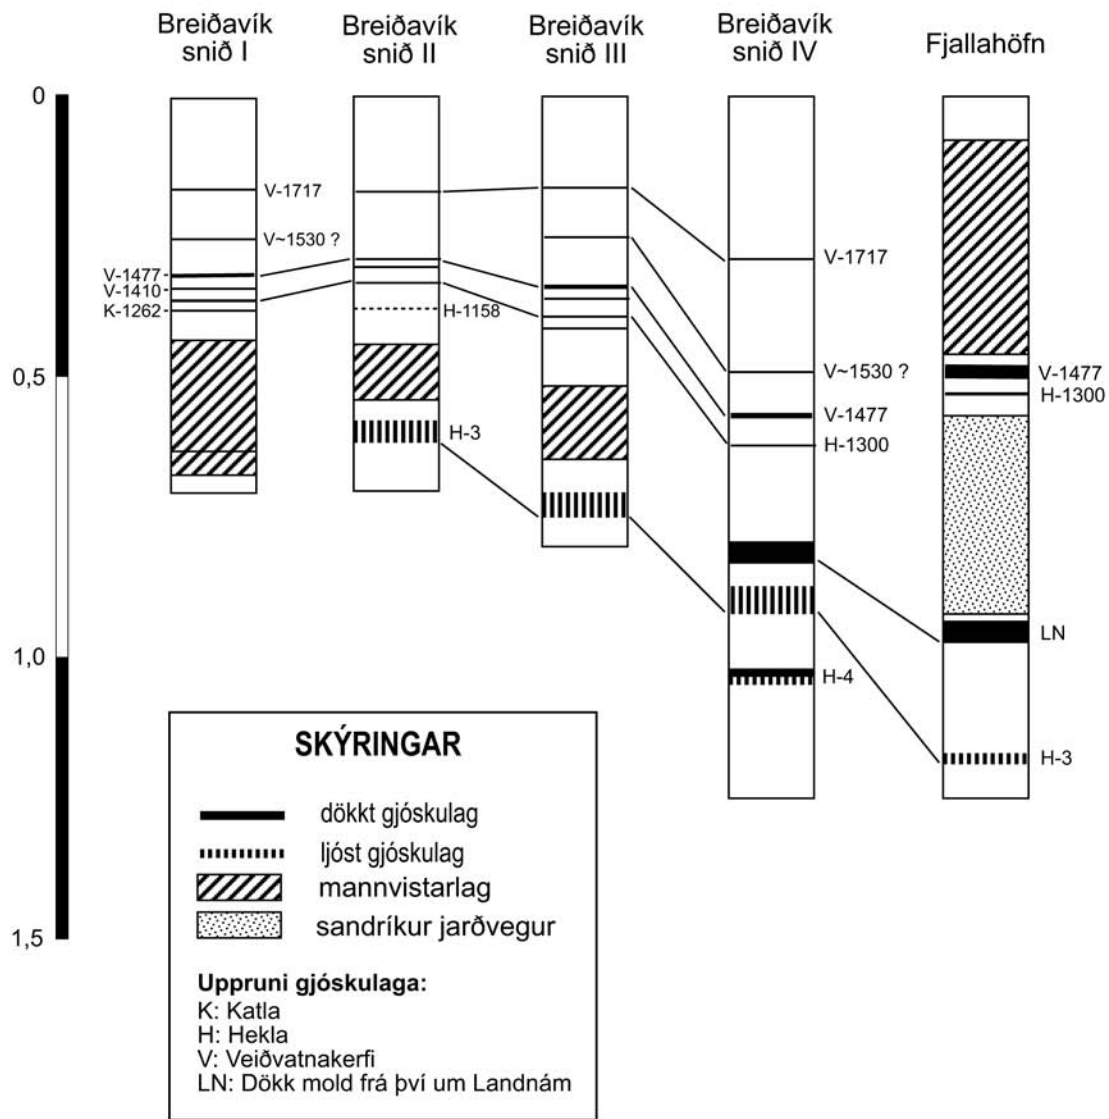
Mynd 1

Samanburður á nokkrum gjóskusniðum Magnúsar Á Sigurgeirssonar á Tjörnesi. Þau sýna m.a. að byggð hefur lagst af all-löngu fyrir árið 1104 í Stekkjarhvammi í Breiðuvík og að minjarnar í Fjallahöfn eru nokkru yngri en 1477.
