Vinnuskýrslur Þjóðminjasafns 2006

## Nes við Seltjörn Fornleifarannsóknir 2006 Framvinduskýrsla

Guðmundur Ólafsson  
Sigrid Cecilie Juel Hansen

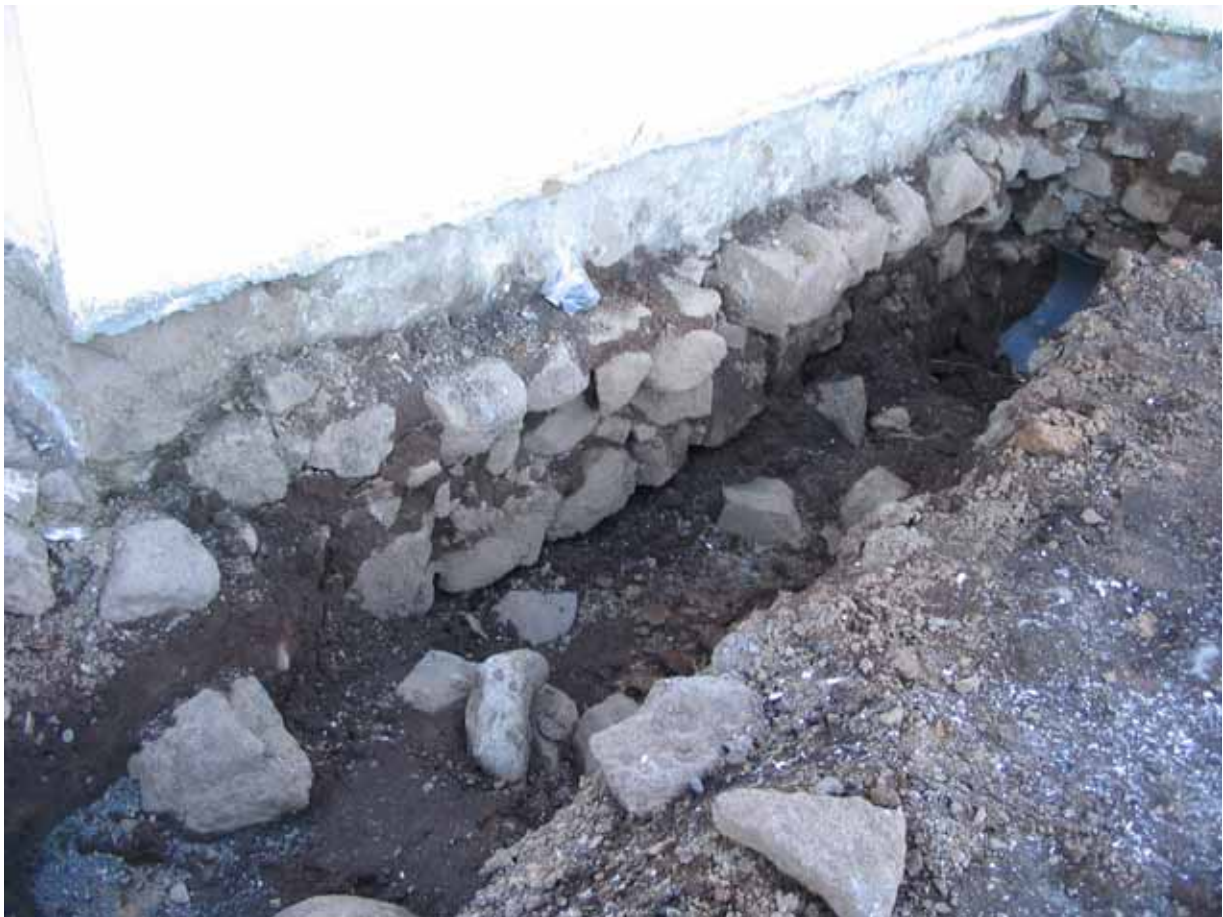
*Mynd 1. Skurður við vesturhlið útbýggingar. Efst sést múrhúð sem sýnir hvar yfirborð jarðvegs var fyrir rannsókn. Þar undir er um 20 cm niður að sökkli hússins, sem sýnir líklega upphaflegt yfirborð umhverfis Nesstofu. Sökkullinn er úr grjóti og um 15 – 20 cm breiðari en veggurinn. Í botni skurðarins fyrir miðju, sjást leifar af innri og ytri veggjarbrún grjóthleðslu sem liggur þvert yfir skurðinn. Sótblandin gólfskán var í horninu, hægra megin við vegginn (GÓL2006-1-16).*

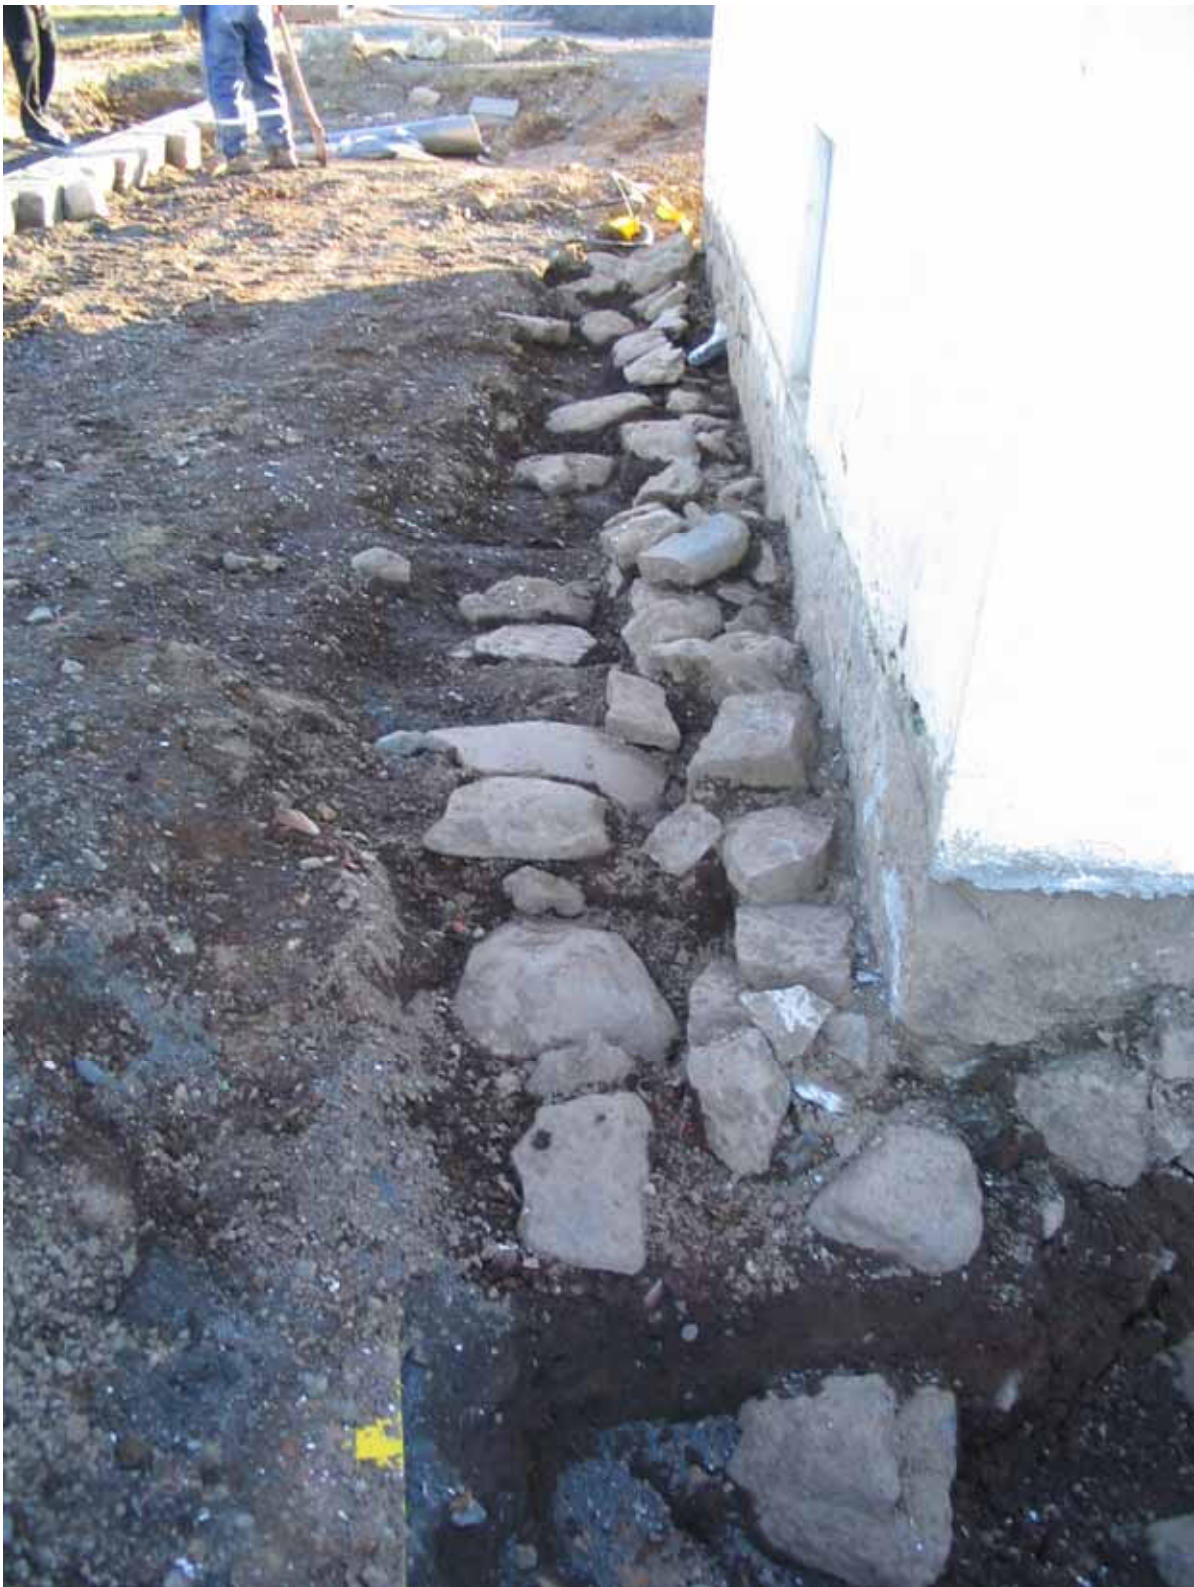
*Mynd 2. Norðurhlið útbýggingar Nesstofu og steinlögð þar rétt undir yfirborði. Hellurnar norðan við sökkulinn virðist hafa tilheyrt hellulögð sem liggur upp að Nesstofu og sums staðar ofan á sökkulinn. Hugsanlega er þetta hluti af stétt sem lögð var umhverfis Nesstofa. Neðst fyrir miðju sést í stóra hornsteininn í sökklinum við norðvesturhorn hússins. (GÓL2006-1-15).*

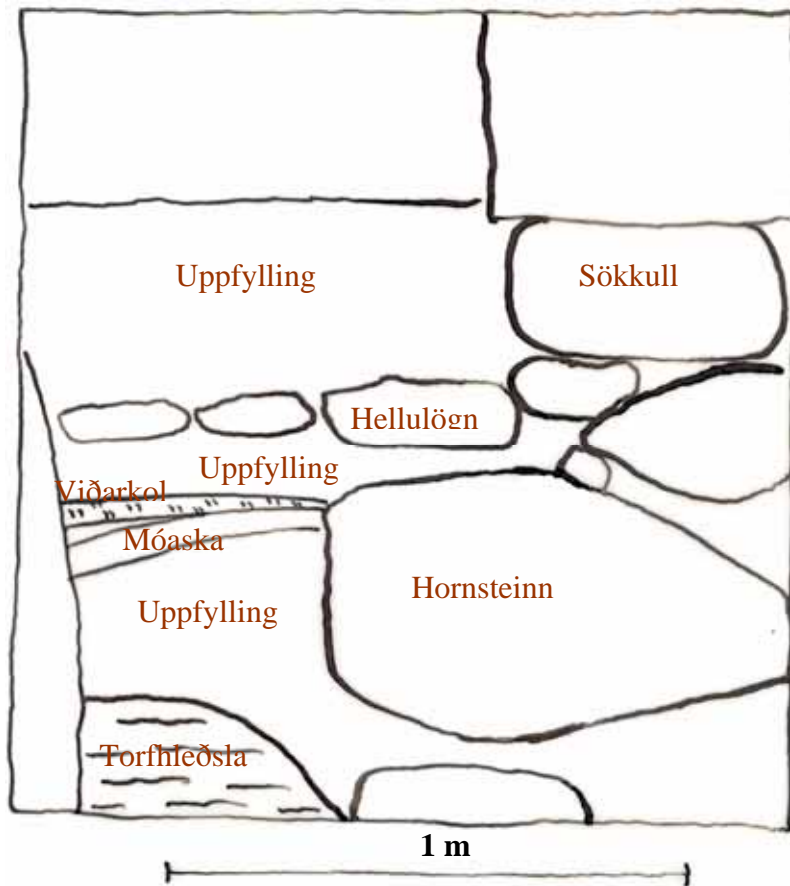
Mynd 3. Skissa af mannvistarlögum við norðvestur horn. Efst er uppfylling. Þá hellulögn og undir henni er blönduð mold. Þá koma þunn lög af viðarkolum og móösku. Undir þeim er uppfylling og blönduð mold. Neðst er torfhleðsla og steinn til hliðar við hana. Til vinstri sést aðeins í lagnaskurð sem liggur um 80 - 90 cm norðan við húsið.

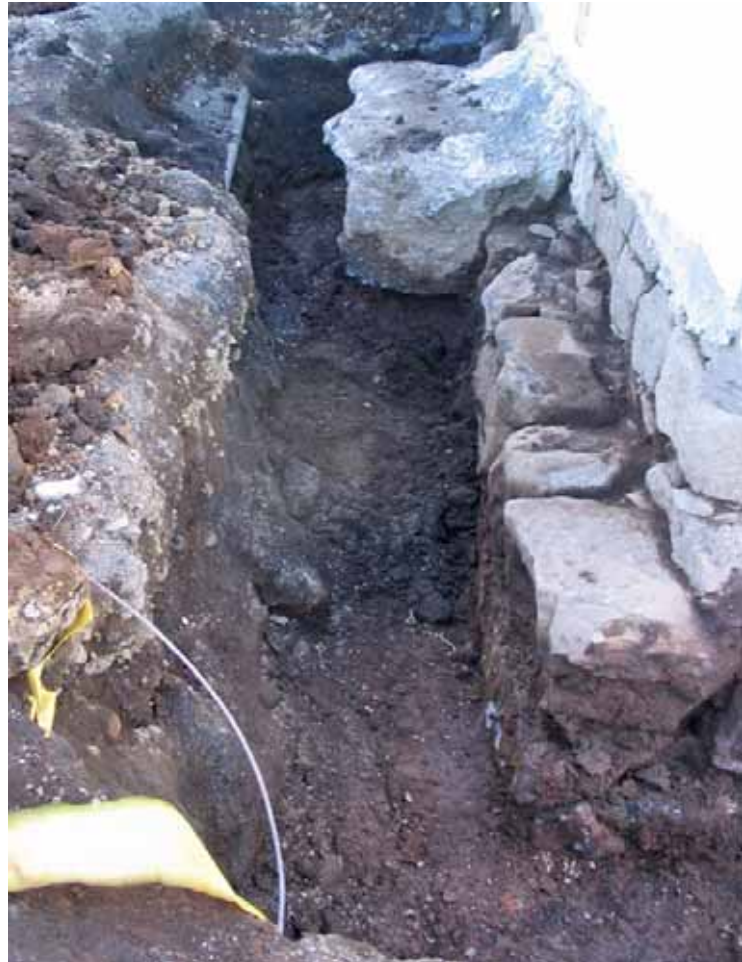
*Mynd 4. Austurhlið útbyggingar. Við hornið sést að sökkullinn er allt að 30 cm breiðari en veggurinn. Efstu steinarnir eru flatir, og hafa hugsanlega markað upphaflegt yfirborð hússins. Steyptur sökkull fyrir miðri hliðinni er líklega síðari tíma styrking við vegginn.*

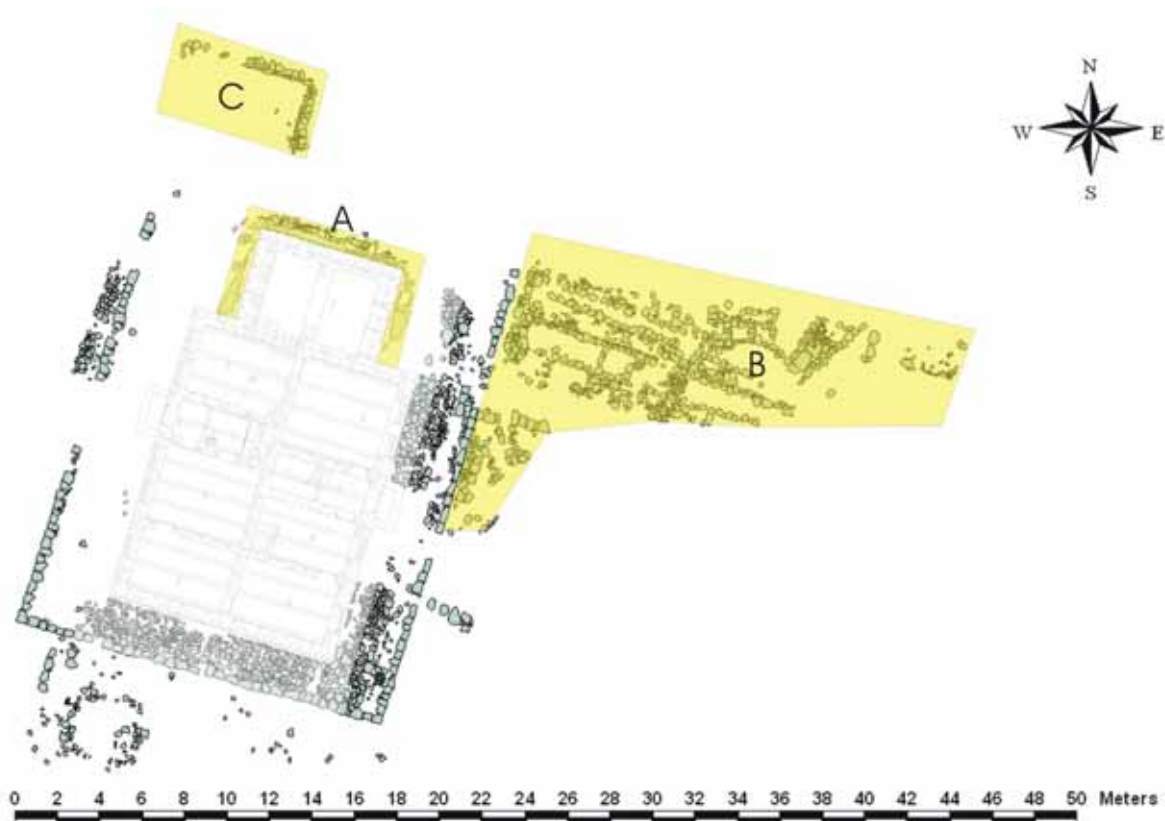
Mynd 5. Svæði sem rannsökuð voru við Nesstofu 2006 eru gul. Svæði A) er skurðurinn umhverfis útbyggingu. B) er í vegstæði að Nesstofu og C) er norðan við nýlagða stétt.

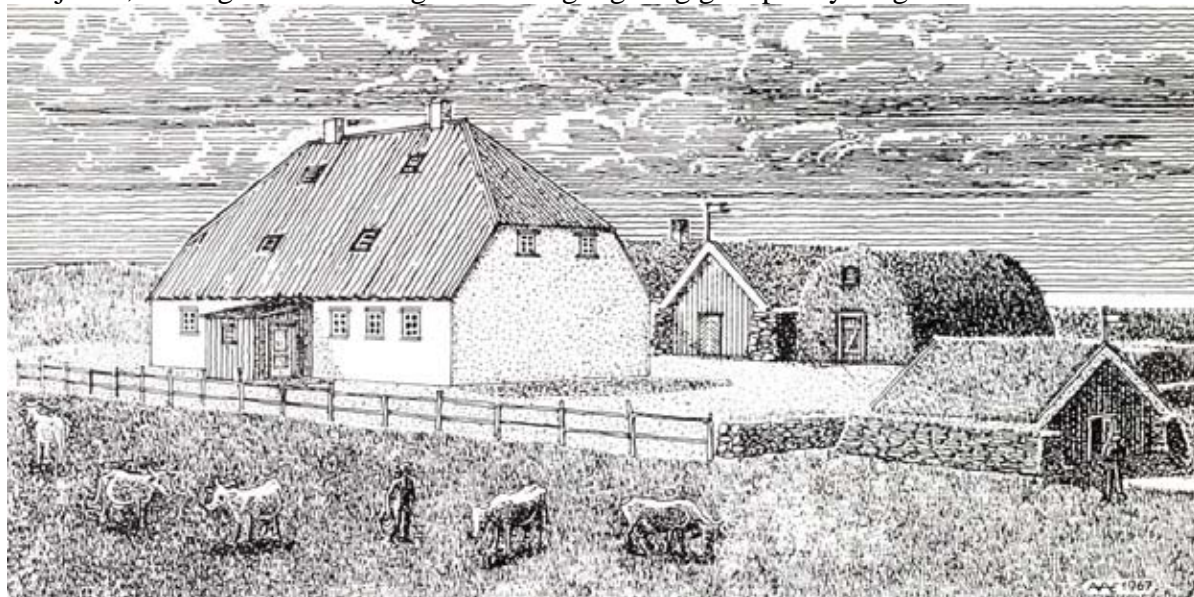
Mynd 6. Teikning af byggingum landlæknis við Nesstofu, líklega um árið 1780. Þarna standa hús gamla bæjarins ennþá vestan við bæinn og ná alveg suður fyrir Nesstofu. Gamall sorphaugur er fyrir norðan Nesstofu. Við suðurgafllinn virðist vera steinlögn og nokkru sunnar eru útihús. (Teikn. Aage Nielsen Edvin, úr bókinni *Lækningar og saga*).

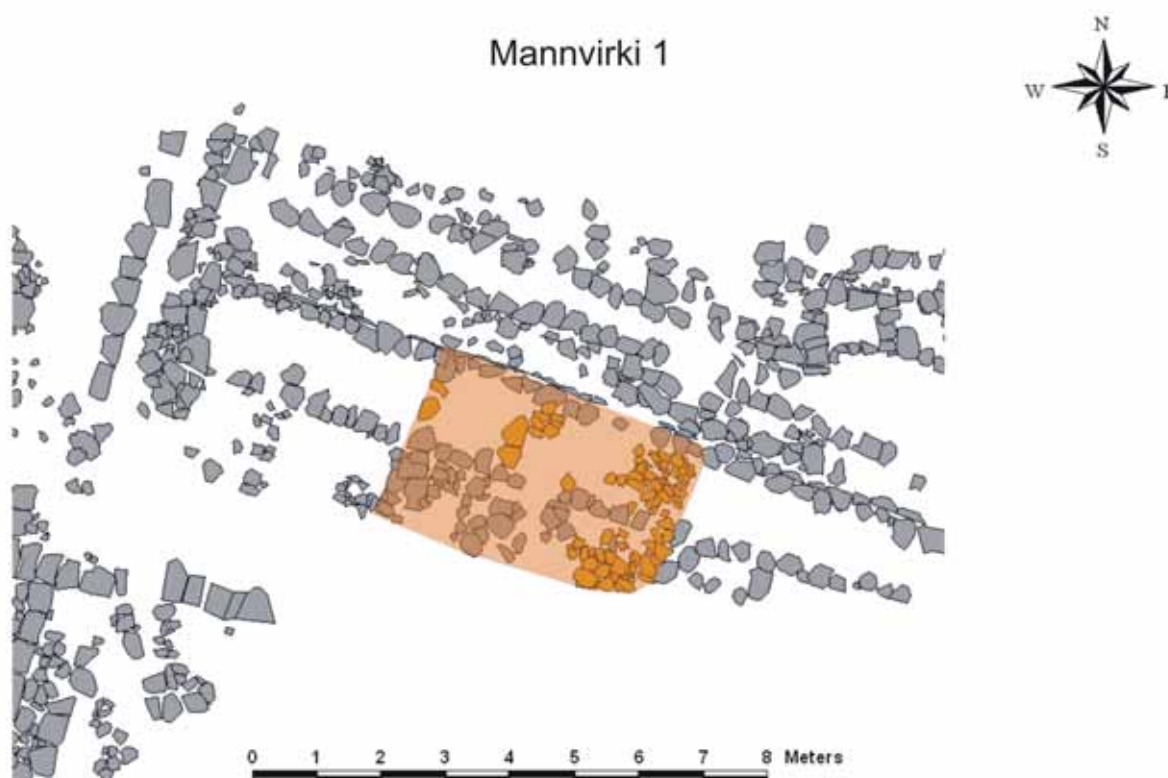
Mynd 7. Yfirlitsteikning af svæði B. Litaði flöturinn sýnir svæðið og steinana sem tilheyra hugsanlega mannvirki 1 sem reist hefur verið ofan á leifar gamla bæjarins (Uppdráttur S. Juel).

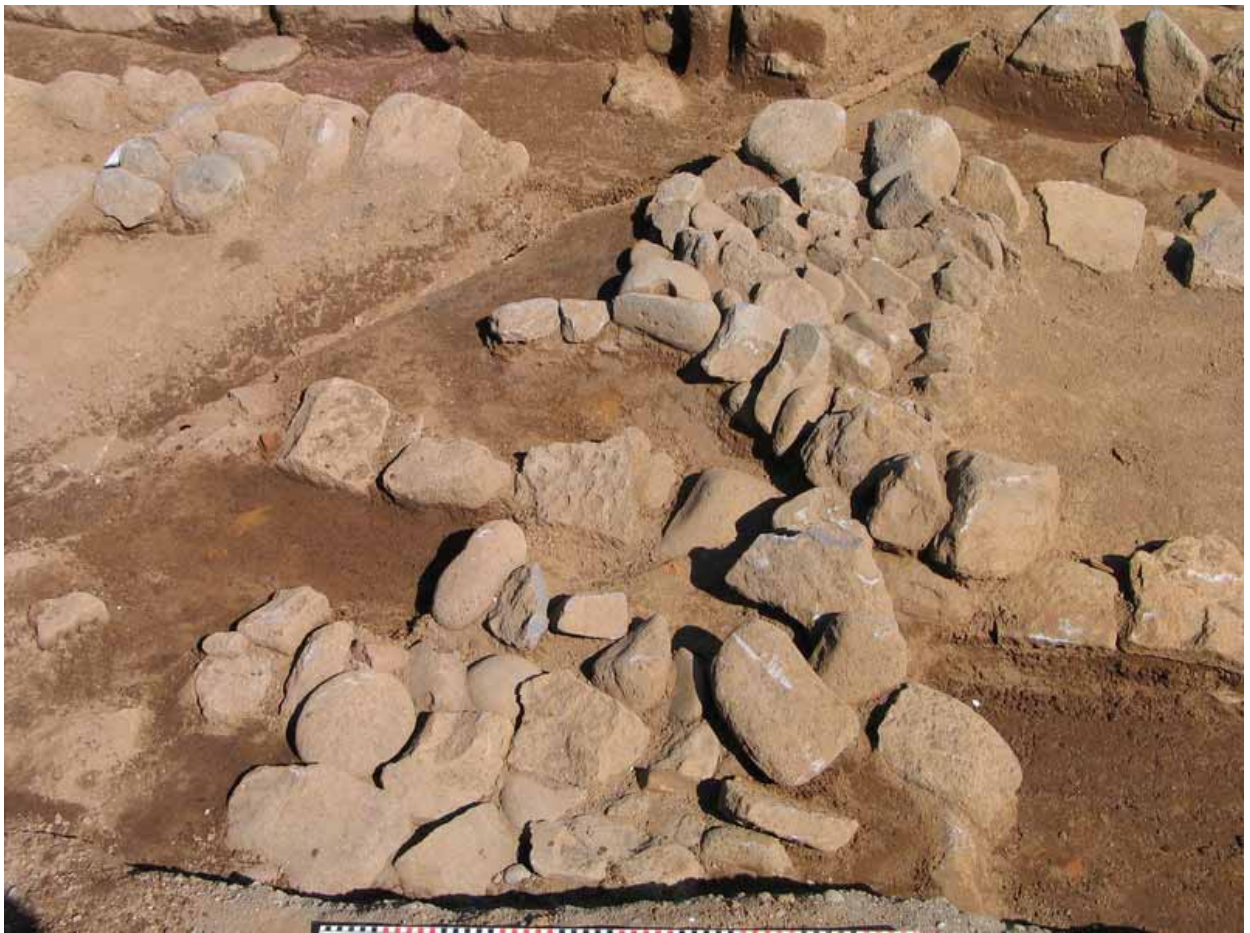
*Mynd 8. Steinabyrping sem liggur ofan á hleðslum gangaveggjanna og heldur áfram til suðurs. Hugsanlega eru þessir steinar leifar af undirstöðu byggingar frá 19. öld. Ofarlega fyrir miðju er brot af fiskasleggju úr steini. Til vinstri sést lagnaskurður sem hefur eyðilagt hluta af byrpingunni. (GÓL 2006-03-04).*

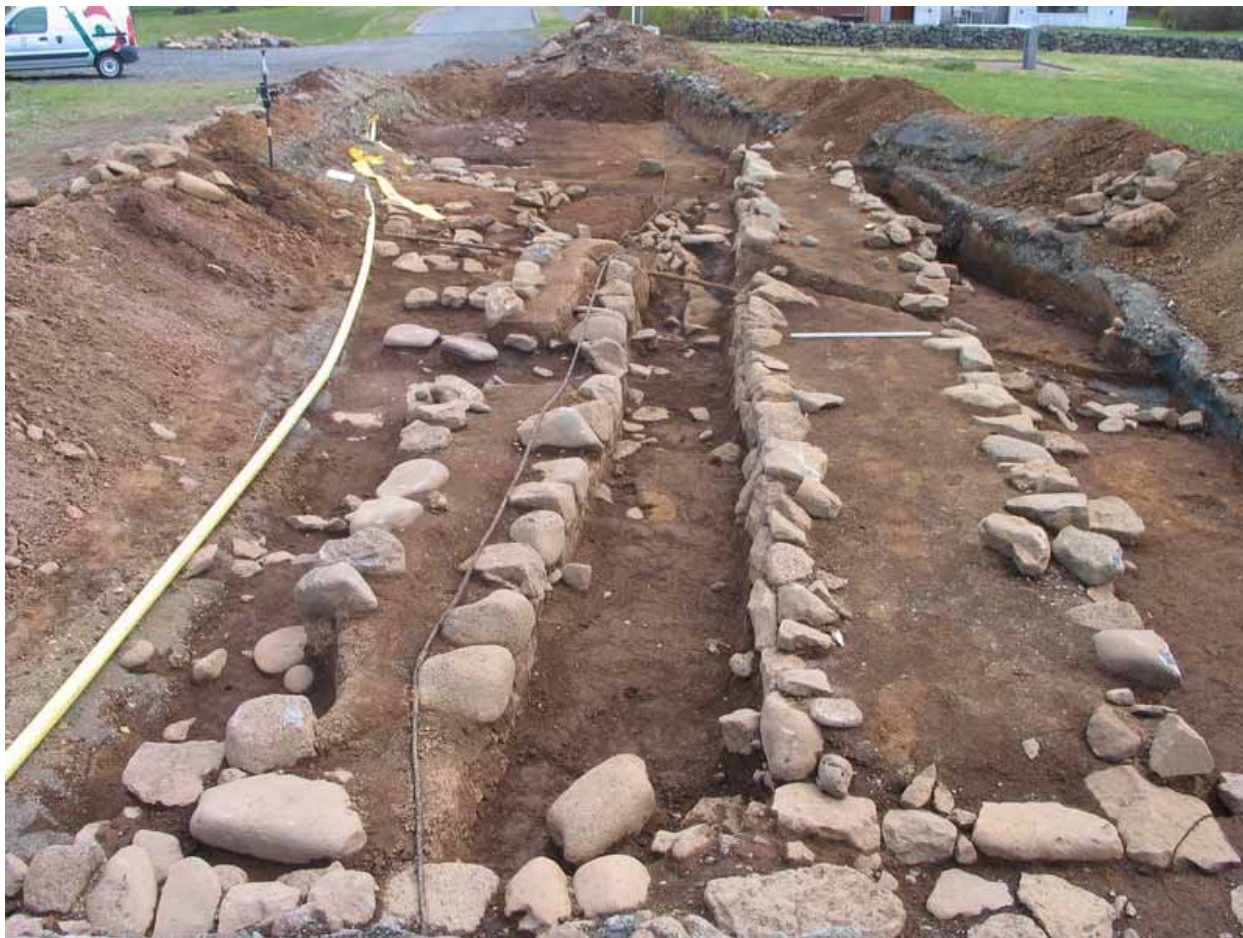
Mynd 9. Horft til vesturs yfir leifar bæjarganganna í Nesi. Við enda ganganna, fremst á myndinni, við enda veggjanna sést í gólfhellur bæjardyranna (GÓL2006-07-02).

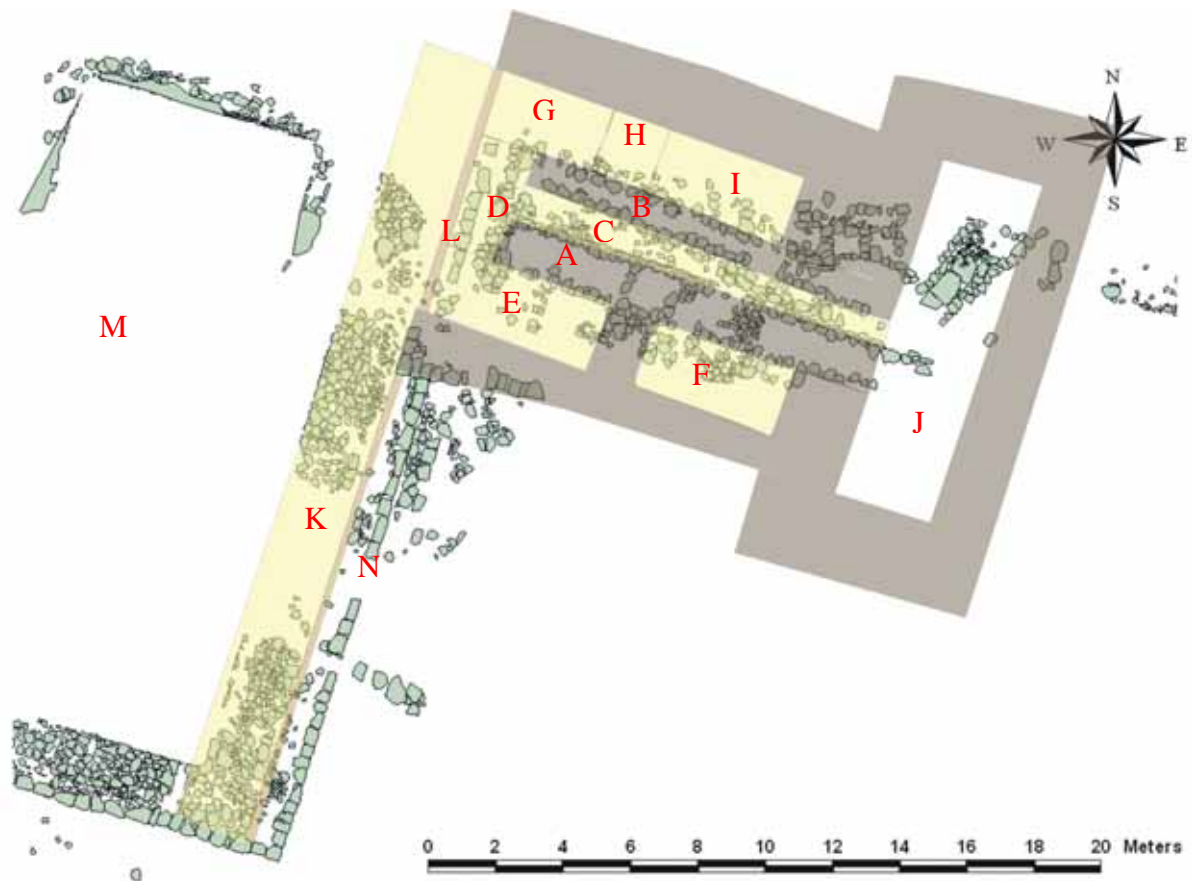
Mynd 10. Leifar af mannvirki 2 og áætlaðar útlínur herbergja þess hluta bæjarins sem var rannsakaður. Brúnn litur táknar veggi og gulur litur táknar gólf eða hellulagnir. Ef gengið er út frá bæjaskipan í úttekt frá 1780, ættu A og B að vera gangaveggir. C) göngin á milli þeirra. D) eru þá bæjardyr, E) er stofa, F) er búr, G) skáli, H) skálahús, I) eldhús, J) baðstofa, K) hlað fyrir framan bæinn. M) er Nesstofa og N er kantur á stétt sem hlaðinn var umhverfis Nesstofu, eftir að gamli bærinn var rifinn.

Á mynd 10 hér að neðan er sýnd ein tilgáta af herbergjaskipan bæjarins. Rétt er að hafa í huga að uppgrafarsvæðið nær aðeins yfir hluta bæjarins, þannig að enn vantar mikið upp á að þessi mynd sé fullkomin. Bæjarhúsin hafa haldið áfram til suðurs. Ef hellulögnin fyrir framan bæinn er vísbending um hve langt til suðurs bærinn hefur náð þá virðist hann hafa náð suður fyrir horn Nesstofu. Einnig hefur bærinn líklega einnig náð eitthvað lengra til norðurs.

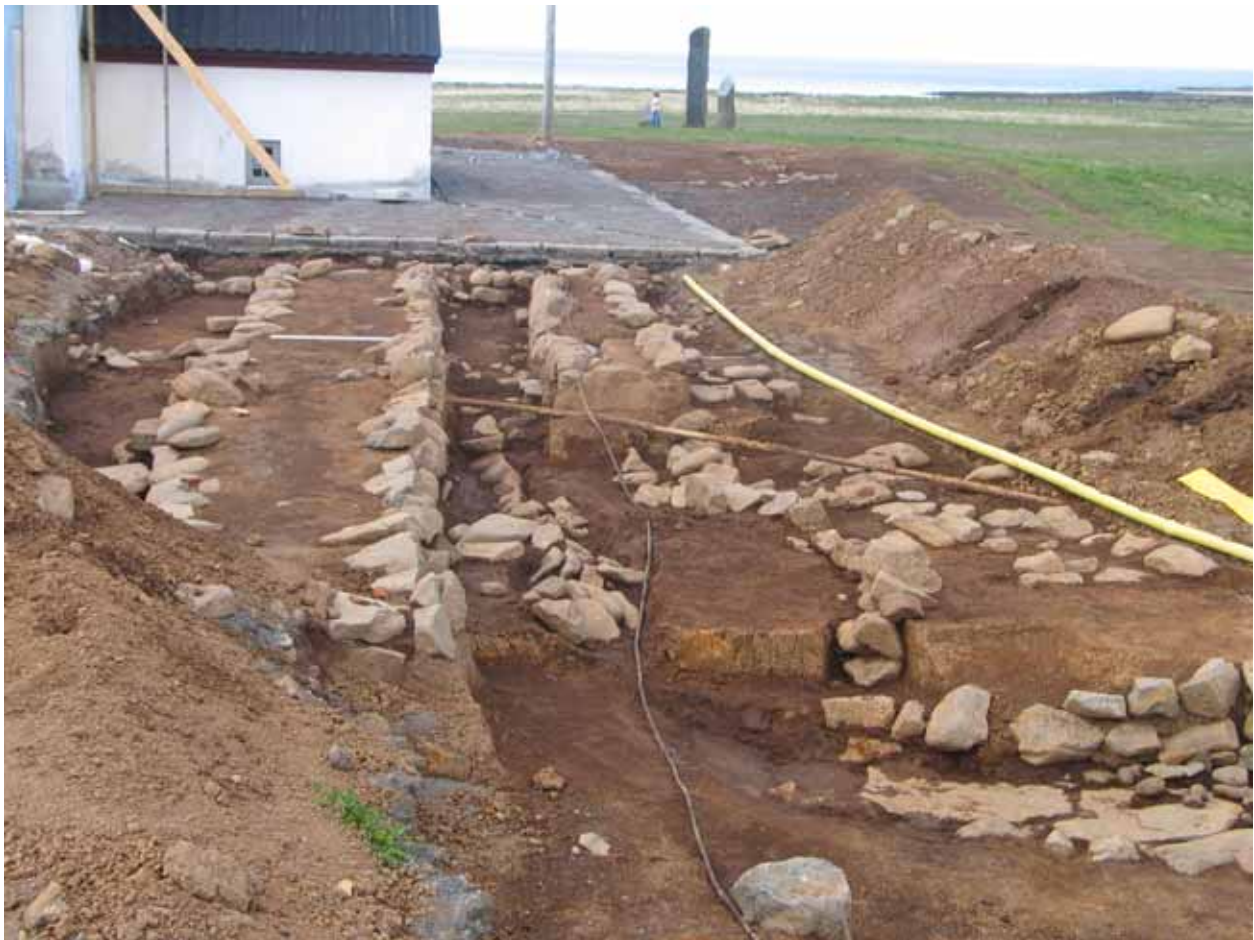
Mynd 11. Horft til vesturs yfir bæjargöng síðasta bæjarins í Nesi. Steinaröðin sem er að koma í ljós undir bæjargöngunum tilheyrir mannvirki 4. Neðst til hægri eru leifar af veggjum og gólfi eldri bæjar (mannvirki 5), e.t.v. frá 16. öld. Útlínur á rafmagnsskurði [24428] (með gulu plaströri) og holræsaskurði þar norðan við [24464] afmarka uppgriftarsvæðið til norðurs. Við Nesstofu sést ný stétt sem verið er að leggja umhverfis húsið. (GÓL2006-07-11.

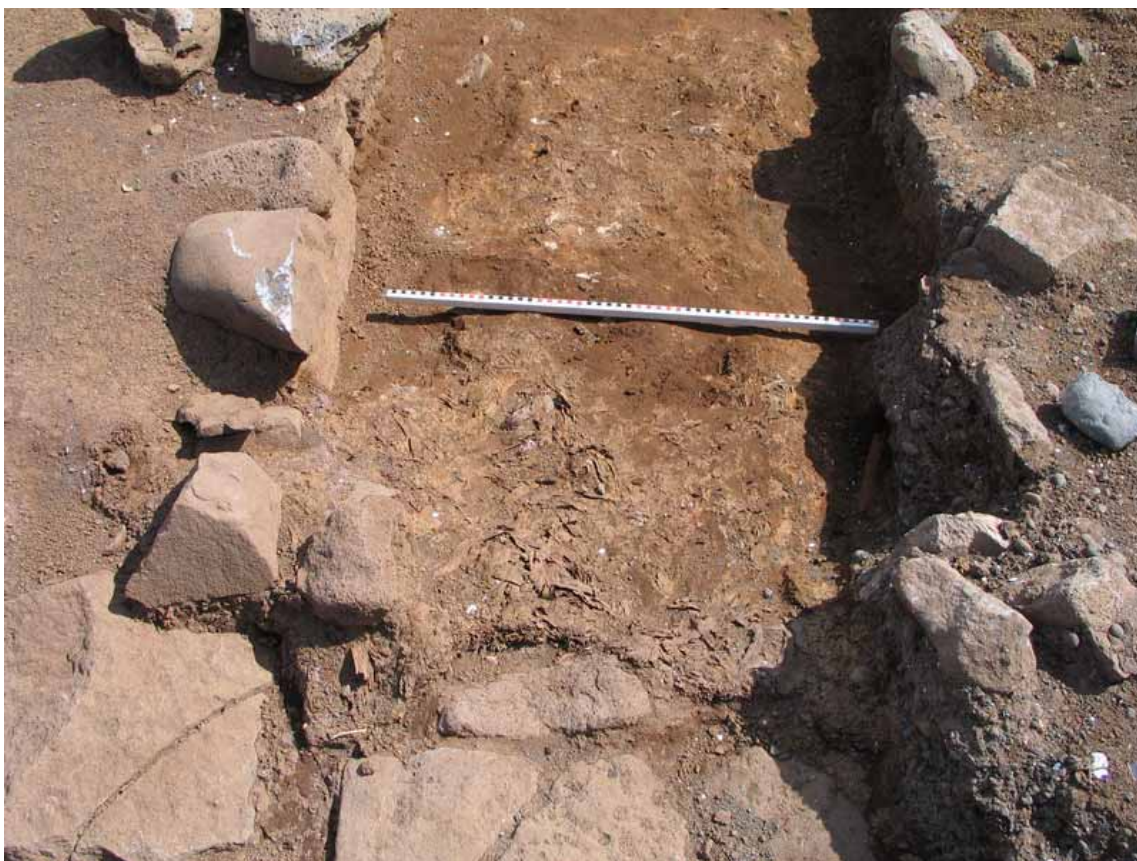
Mynd 12. Neðst er syðsti hluti hellugólfs í bæjardyrum. Horft er þaðan til austurs yfir jurtaleifar í gólflagi á svæði E, sunnan gangaveggjar. Stallurinn til hægri er hitaveituskurður sem sker sundur minjasvæðið sunnanvert. (GÓL 2006-03-11).

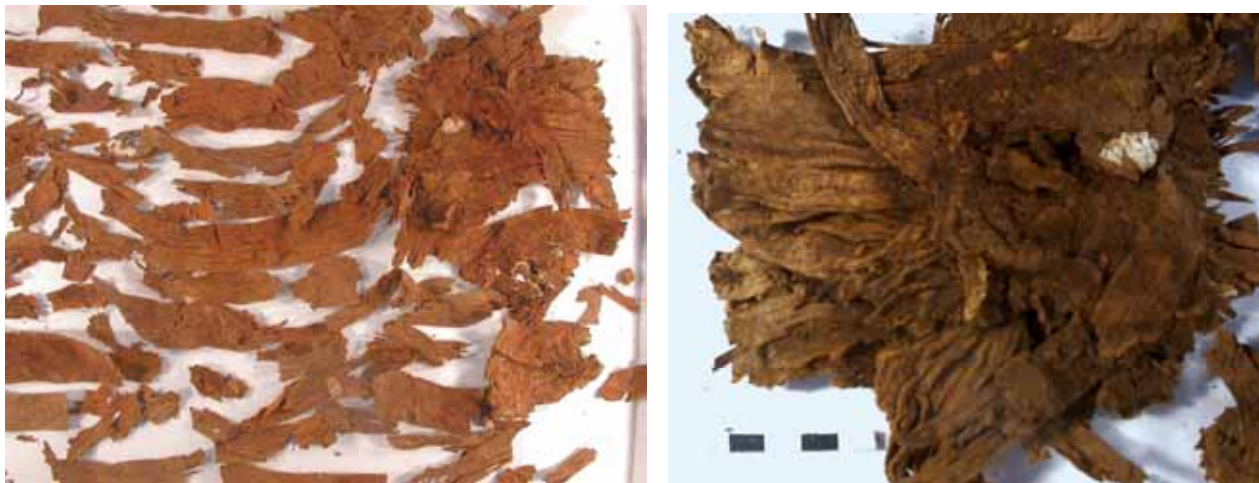
*Myndir 13 og 14. Plöntuleifar af gólfi herbergis sunnan við göngin.*

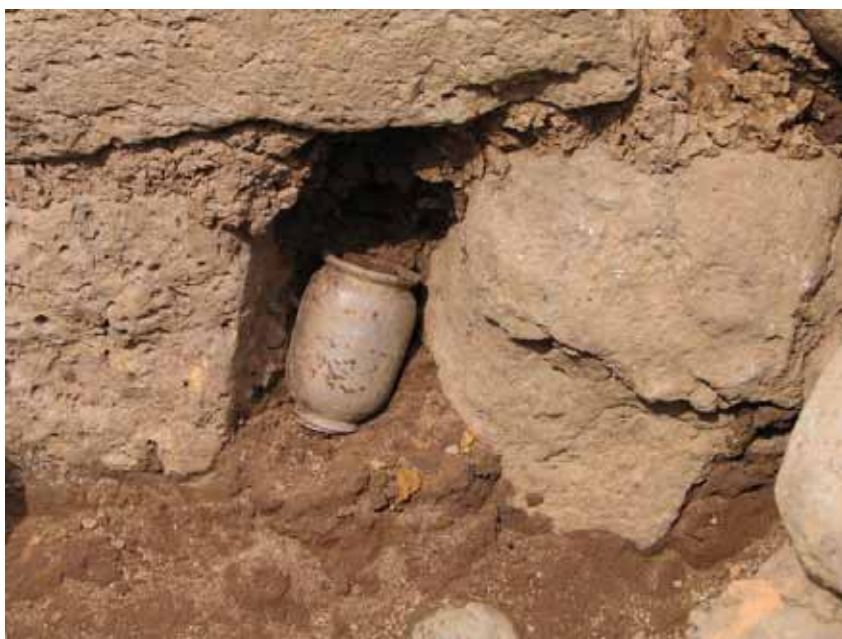
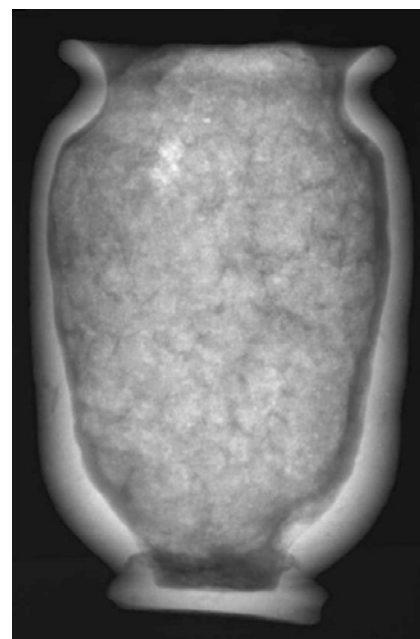
*Myndir 15 og 16. Leirkrús á fundarstað sínum á milli steina í vegg. Til hægri er röntgenmynd af krúsinni, áður en hún var tæmd.*

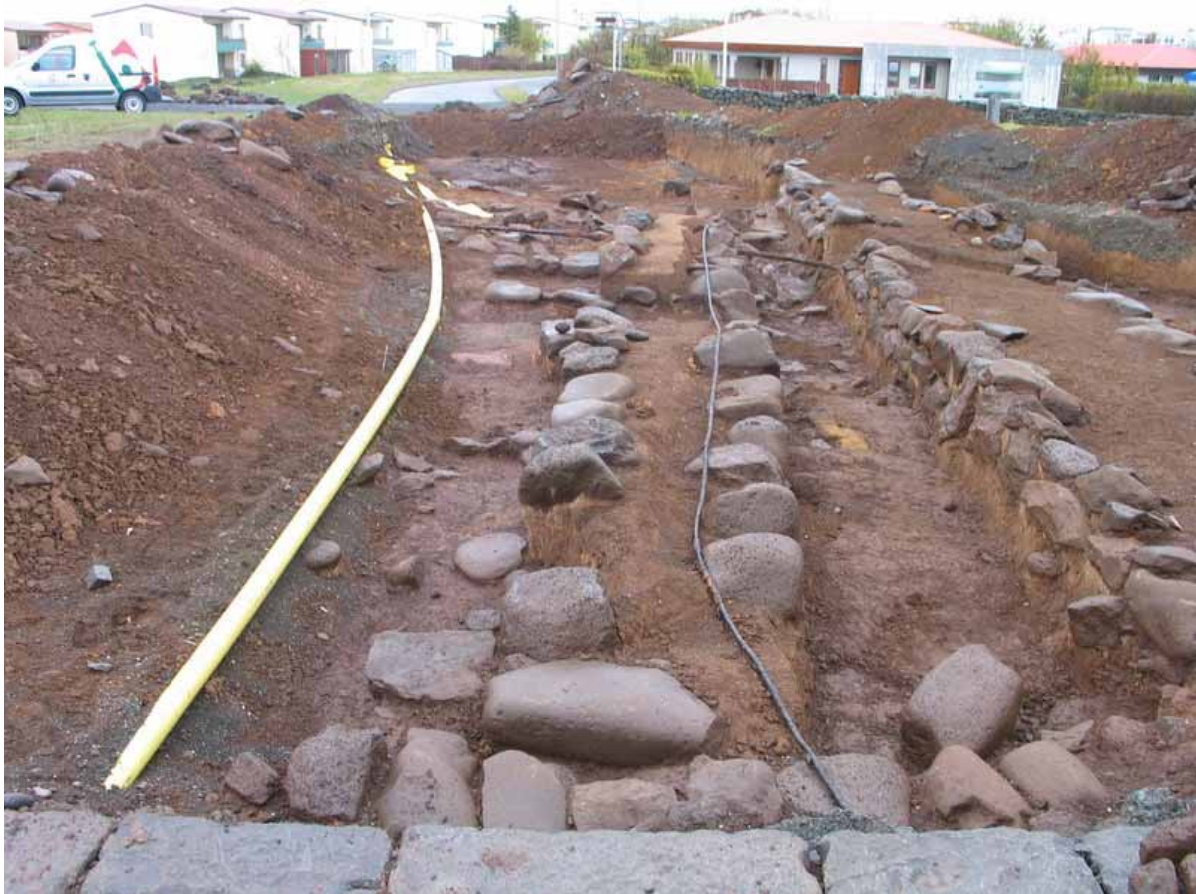
*Mynd 17. Horft til austurs yfir norðurhluta uppgriftarsvæðis B. Lengst til vinstri sjást rör í lagnaskurði sem liggur meðfram norðurhlið svæðisins. Fyrir miðju er norðurveggur ganganna. Milli hans og lagnaskurðarins er mjó ræma þar sem voru leifar herbergja G, H og I. Fremst á myndinni er nýlögð stétt og framan við hana sést aðeins í hellulagt gólf í bæjardyrum. (GÓL2006-06-02).*

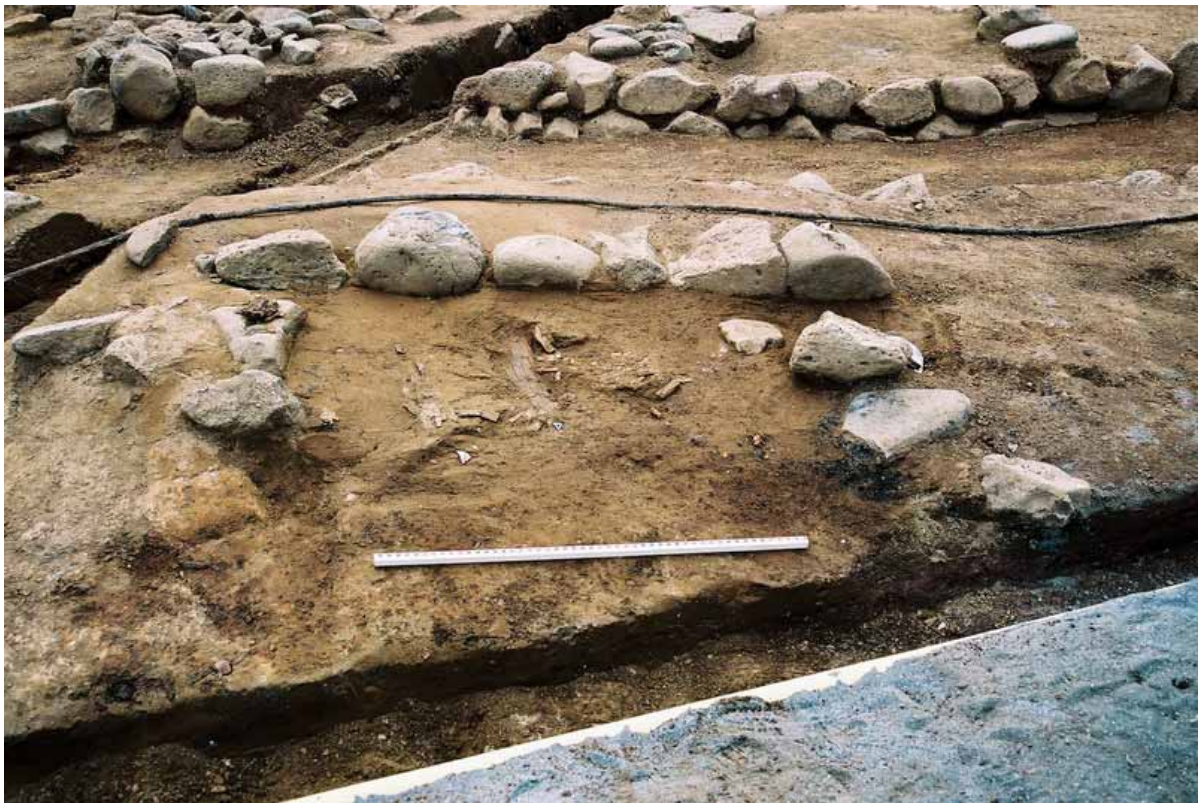
Mynd 18. Horft til suðurs yfir austurhluta svæðis I. Fyrir miðju eru viðarleifar undir harða laginu og annar umbúnaður þar í horninu. Viðarkolaleifar í gólfi liggja umhverfis hellurnar til vinstri. Lengst til vinstri gæti hafa verið inngangur inn í göngin (GÓL2006-08-09).

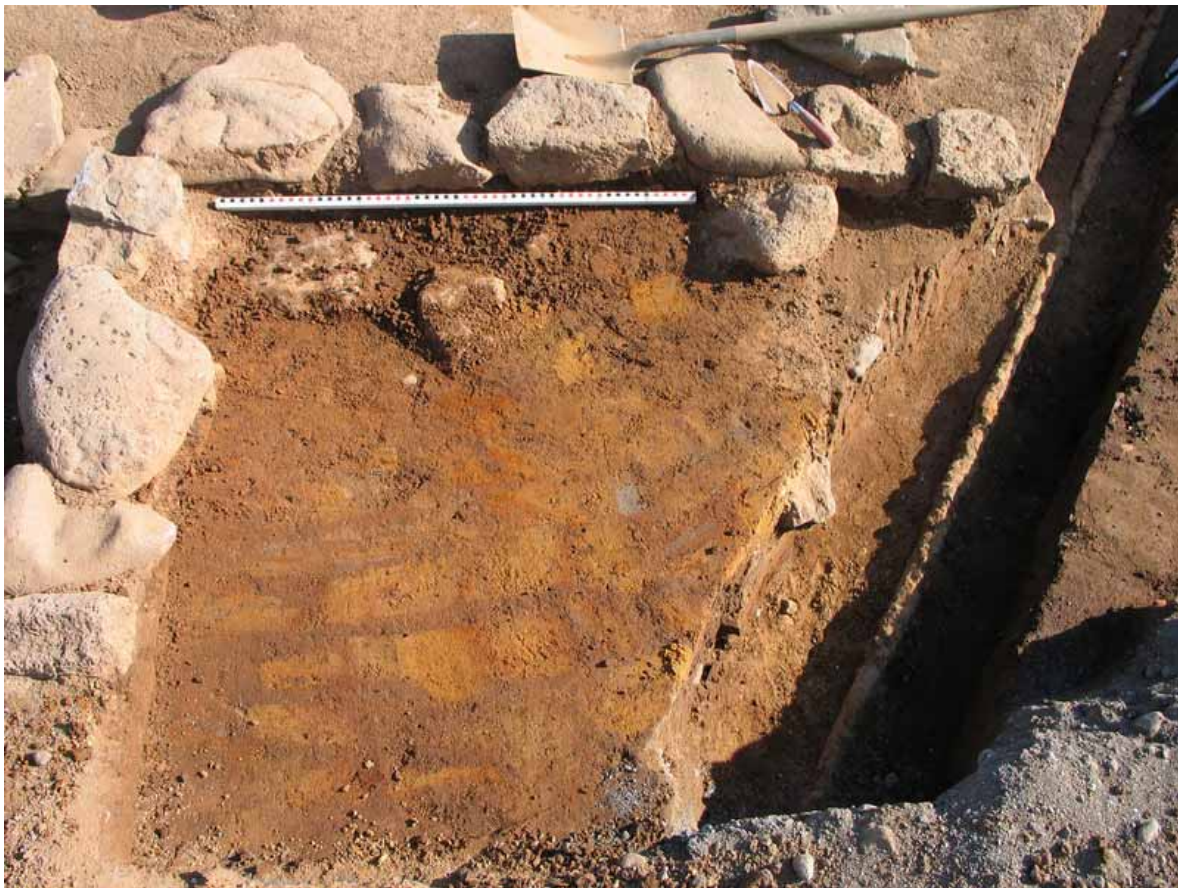
Mynd 19. Leifar torfveggjar á milli svæðis E og svæðis F. Til vinstri er innbrún í herbergi E. Lagnaskurður sker sundur austurhluta veggjarins. (GÓL2006-03-06).

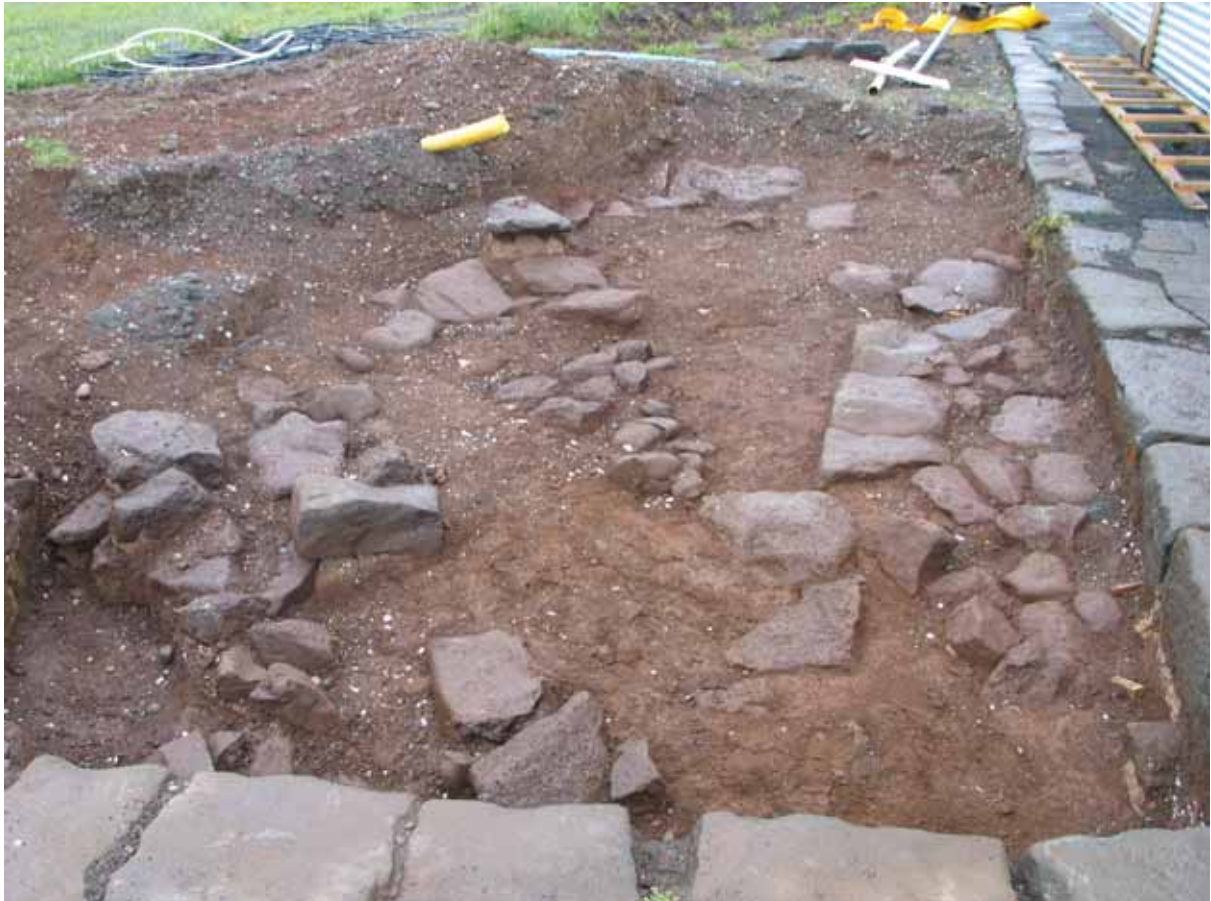
*Mynd 20. Neðst er röð stórra tilhöggvinnna steina sem hafa hugsanlega tilheyrt yngsta hluta bæjarins. Hellulögnin sem tilheyrir gamla bænum er til hægri og fer undir stéttina framan við Nesstofu. Steinahrúgurnar vinstra megin á myndinni eru að mestu uppmokstur úr lagnaskurði sem liggur skáhallt yfir svæðið að Nesstofu (GÓL2006-06-04).*

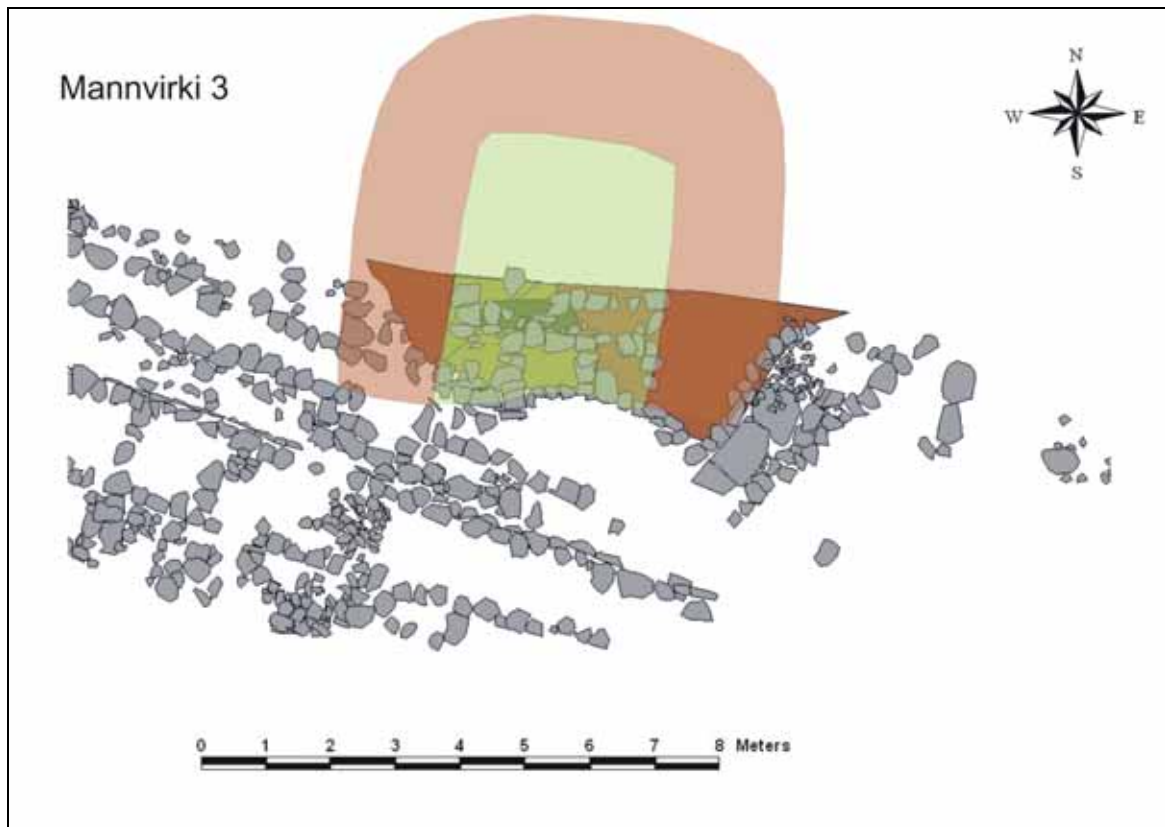
Mynd 21. Torfveggir og hleðslur sem taldar eru tilheyra mannvirki 3 og hugmynd að því hvernig það hefur geta legið (S. Juel).

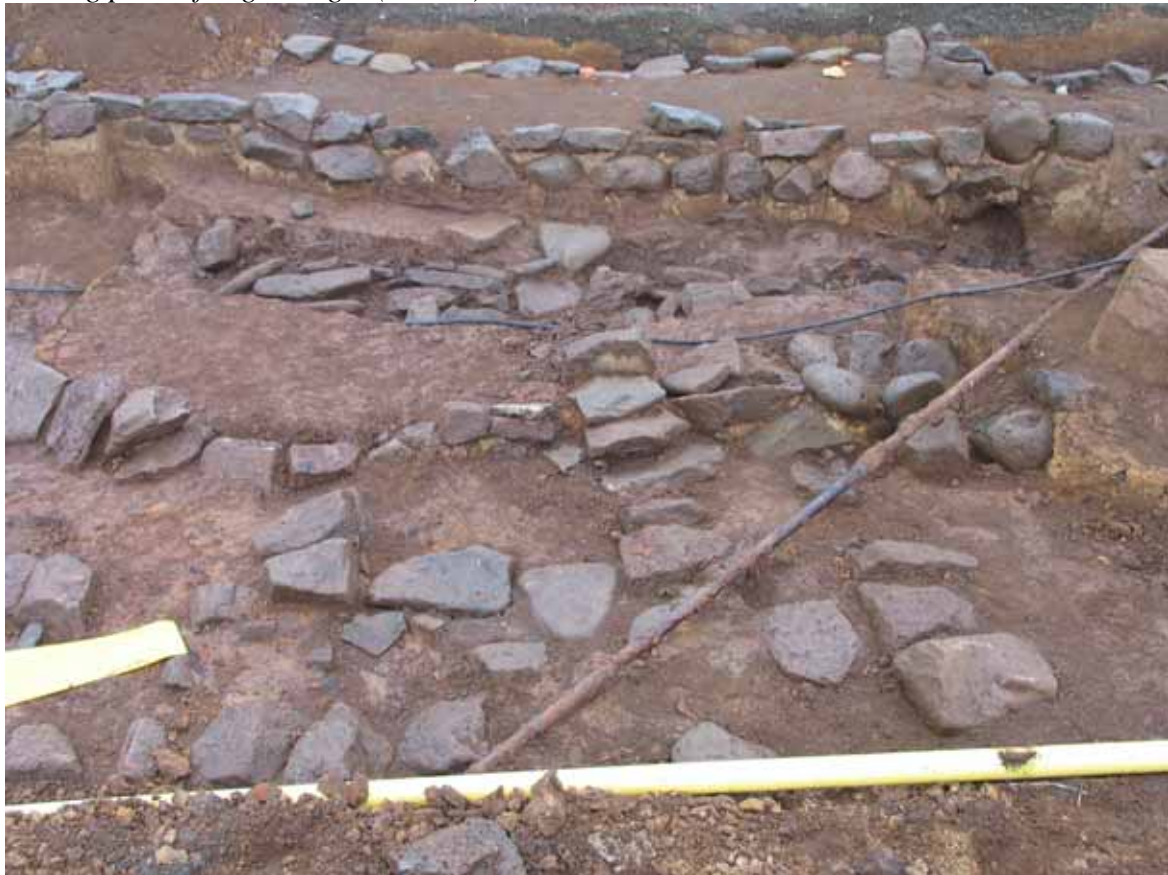
Mynd 22. Horft yfir gólfhellur í mannvirki 3 fyrir miðju. Til hægri virðist vera innbrún torfveggjar. Ekki er alveg ljóst hvað tilheyrir þessu mannvirki. Inn í því virðast vera lágir bekkir. Ofan við miðja mynd eru leifar af gangaveggjum sem liggja þvert yfir myndina. Á milli þeirra eru leifar af hleðslum úr mannvirki 4. Fremst á myndinni er raflögn. (GÓL2006-0606).

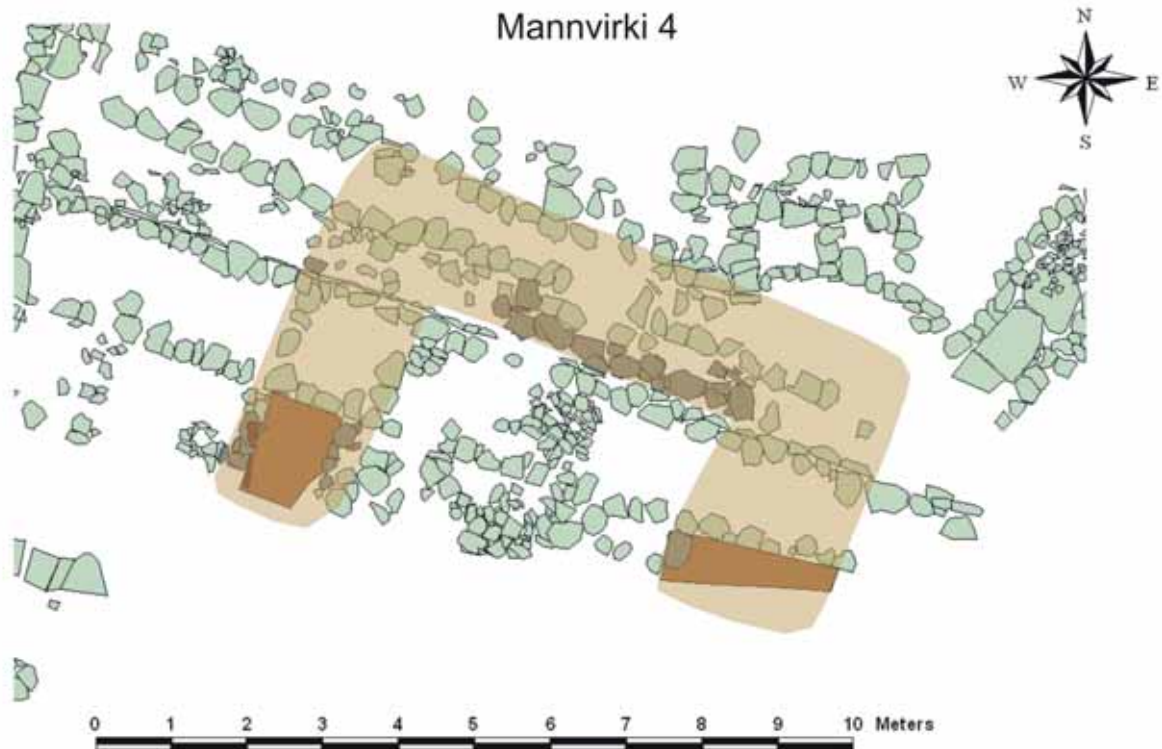
Mynd 23. Leifar grjóthleðslu undir göngum og torfveggjum sunnan ganganna, sem taldar eru tilheyra mannvirki 4, eru litaðar dökkar. Áætluð lega mannvirkisins eru sýnd með ljósbrúnum lit. (S. Juel).
