Vinnuskýrslur Þjóðminjasafns 2006

## Nes við Seltjörn Fornleifarannsóknir 2006 Framvinduskýrsla

Guðmundur Ólafsson  
Sigrid Cecilie Juel Hansen

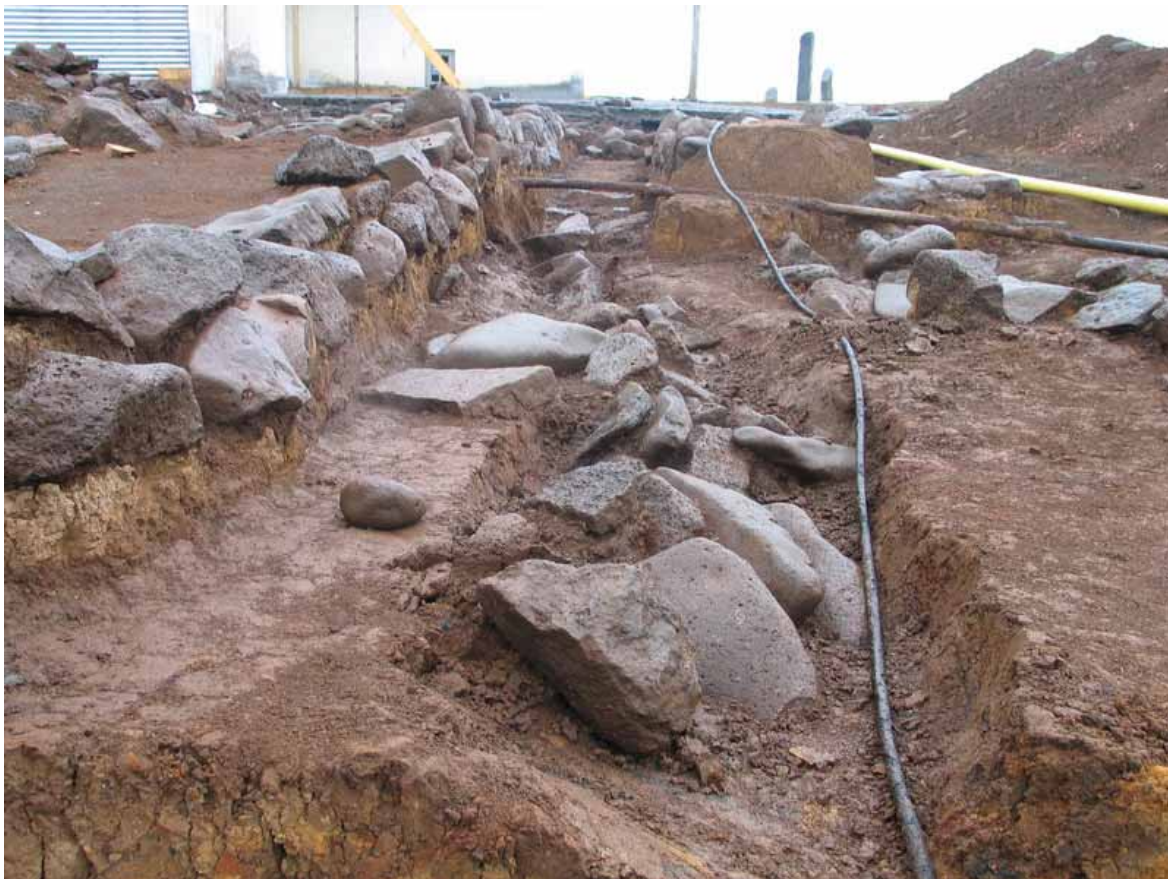
*Mynd 24. Horft til vesturs eftir bæjargöngunum. Til vinstri er suðurveggur ganganna. Fyrir miðri mynd er grjóthleðslan sem kom í ljós undir göngunum og tilheyrir mannvirki 4. Símakapallinn fremst á myndinni var lagður í skurð sem grafinn var eftir göngunum endilöngum og eyðilagði flest mannvistarlög þar. (GÓL2006-06-16).*

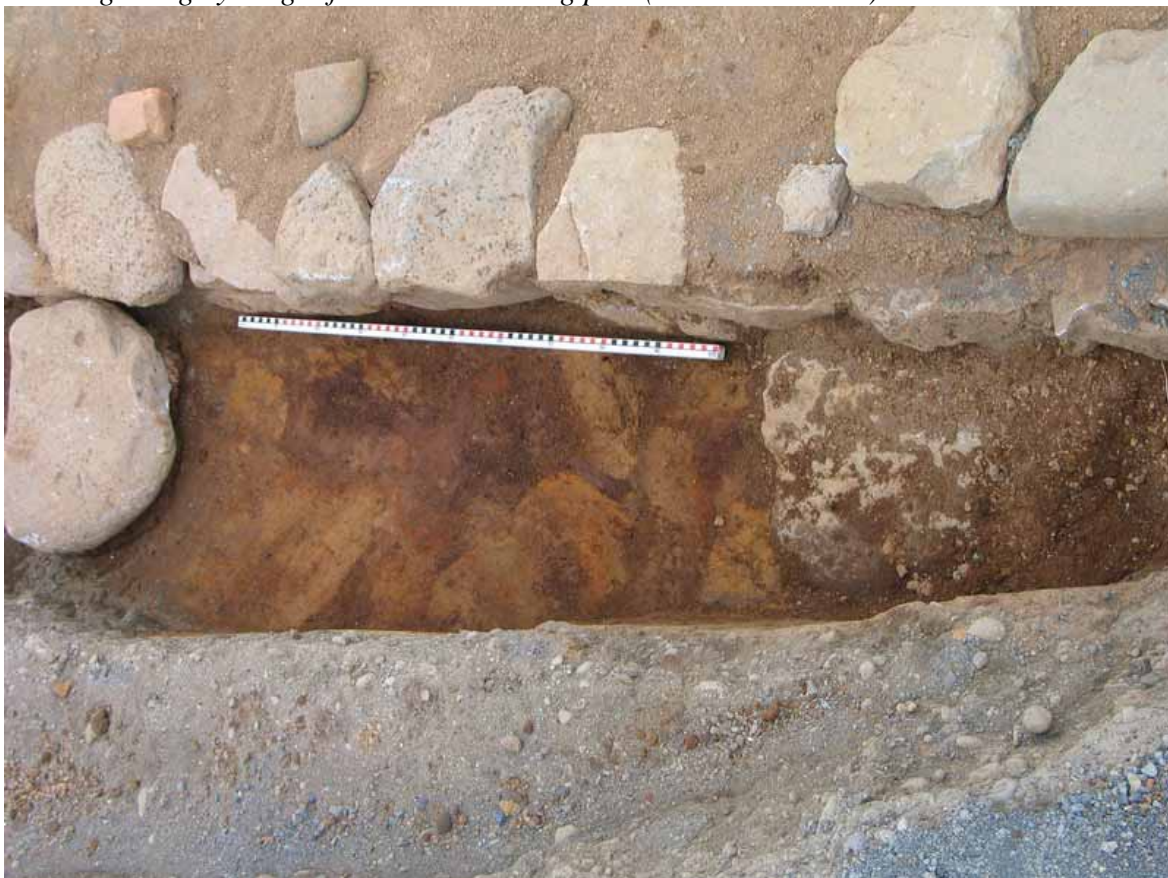
*Mynd 25. Torfveggur sunnan bæjarganga, sem gæti tilheyrir mannvirki 4. (GÓL2006-05-10).*

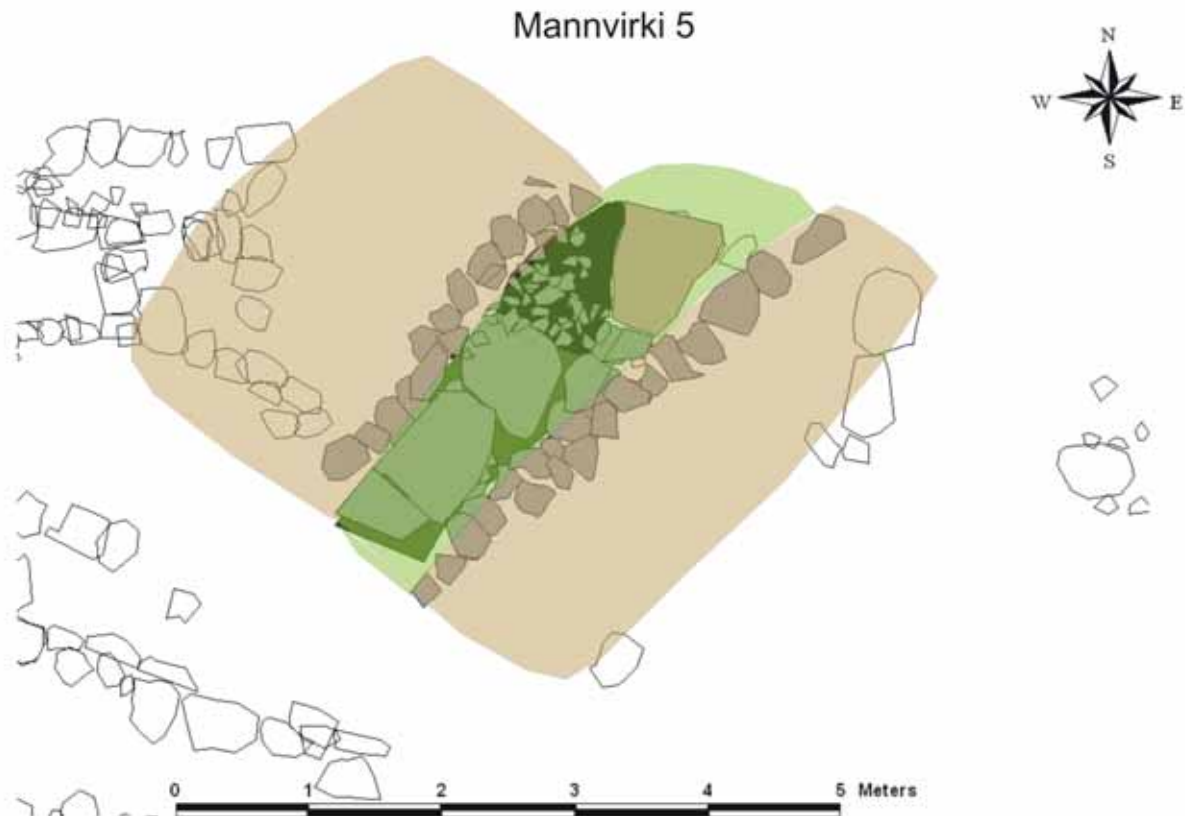
Mynd 26. Mannvistarleifar sem taldar eru tilheyra mannvirki 5. Stórar flatar gólfhellur eru á milli grjóthlaðinna veggja. Torfveggir hafa verið báðum megin ganganna að baki innbrún veggjanna. (S. Juel).

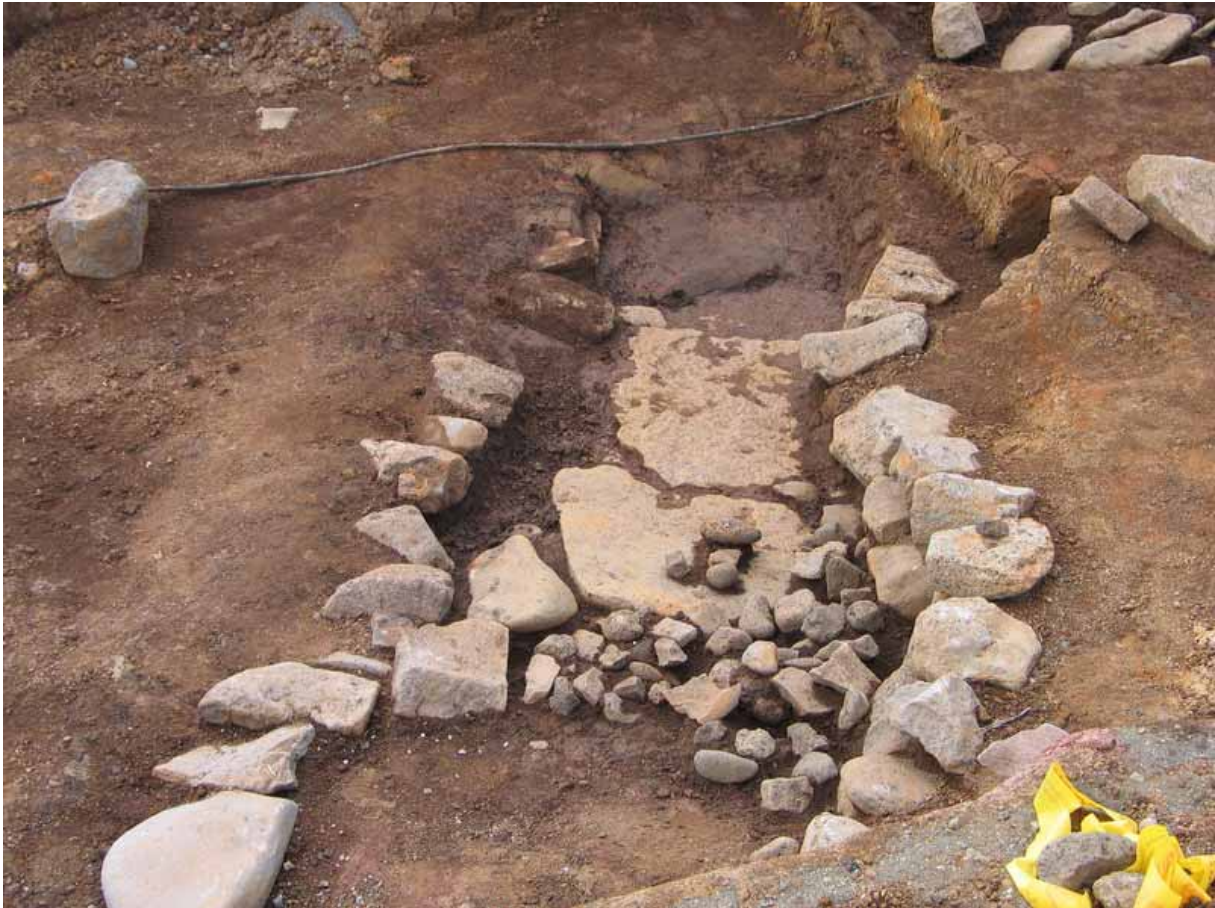
Mynd 27. Horft til suðurs yfir göngin. Til hægri er neðsta steinaröð í innbrún austurveggjar og leifar af torfveggnum þar til vinstri. Fyrir miðju eru gólfhellurnar og eldbrunnir smásteinar í gólfskán ofan á þeim. Hægra megin er grjóthlaðin innbrún veggjar og að baki hennar er þykkur torfveggur, hlaðinn úr hausum. (GÓL2006-07-05).

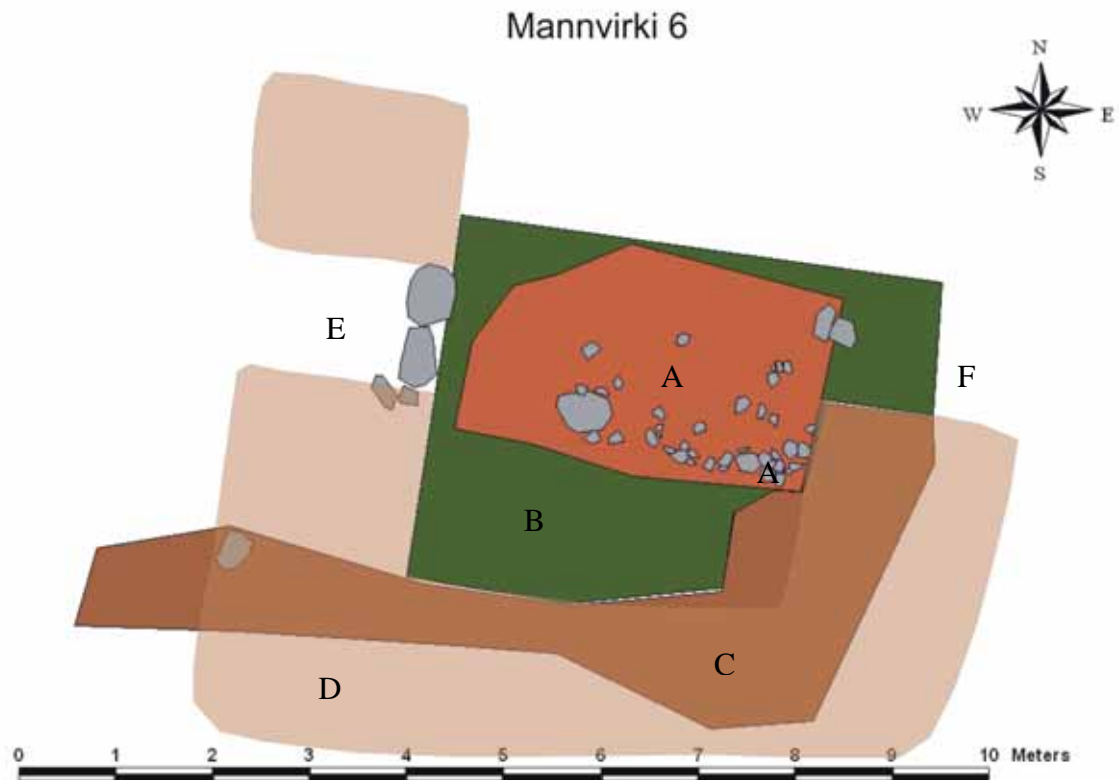
Mynd 28. Yfirlitsteikning af mannvistarlögum í mannvirki 6 og hugsanlegt útlit. Dökkir litir sýna mannvistarlög sem mæld voru inn. A) er dökk, sóti blandin gólfskán. B) er líka gólfskán. C) Leifar af torfvegg. D) Sýnir áætlaða þykkt og legu torfveggja. E) Inngangur á vesturhlið. F. Ætlaður inngangur á austurhlið. (Uppdráttur S. Juel).

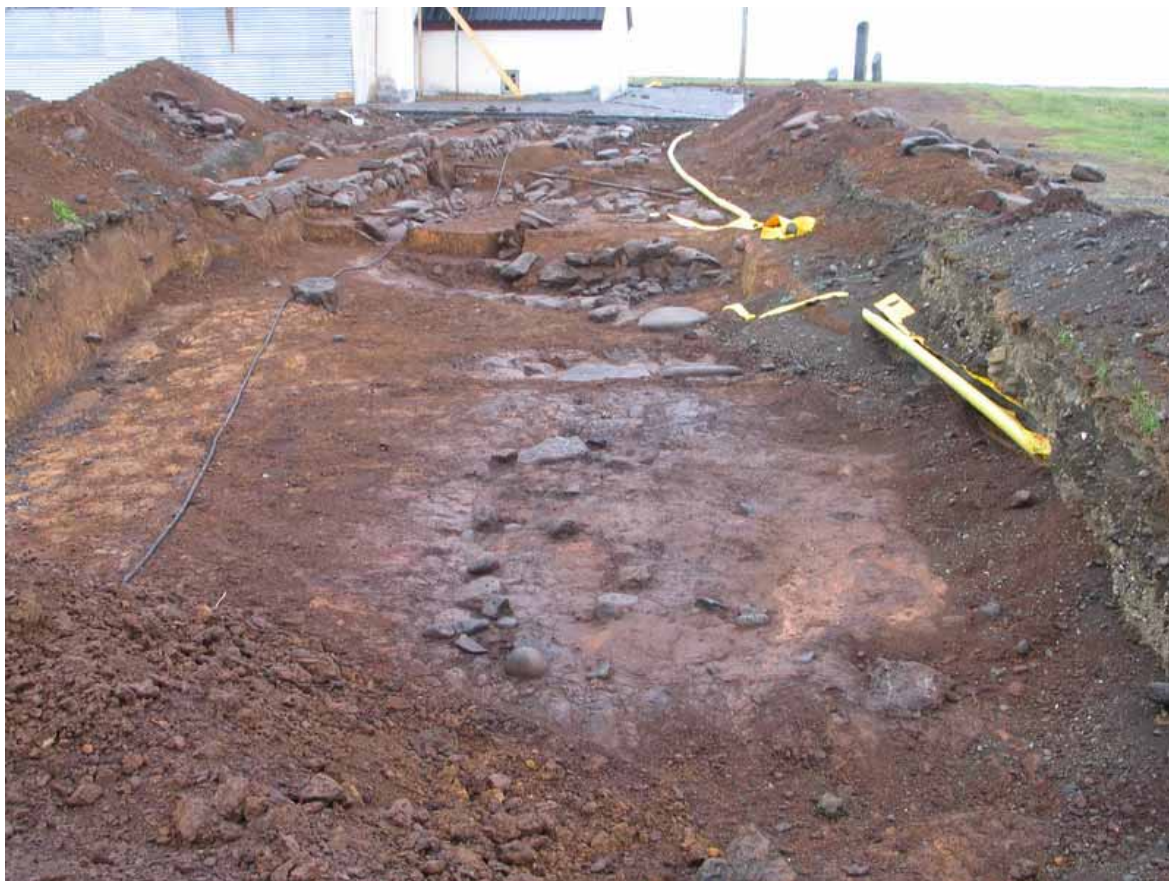
Mynd 29. Horft til vesturs yfir Uppgraftarsvæði B. Mannvirki 6 er fyrir miðri mynd. Torfveggur lengst til vinstri nær að símakaplinum, þá er syðsti hluti gólfskánar. Fyrir miðju er þétta og fitukennda gólfskánin. (GÓL2006-06-09).

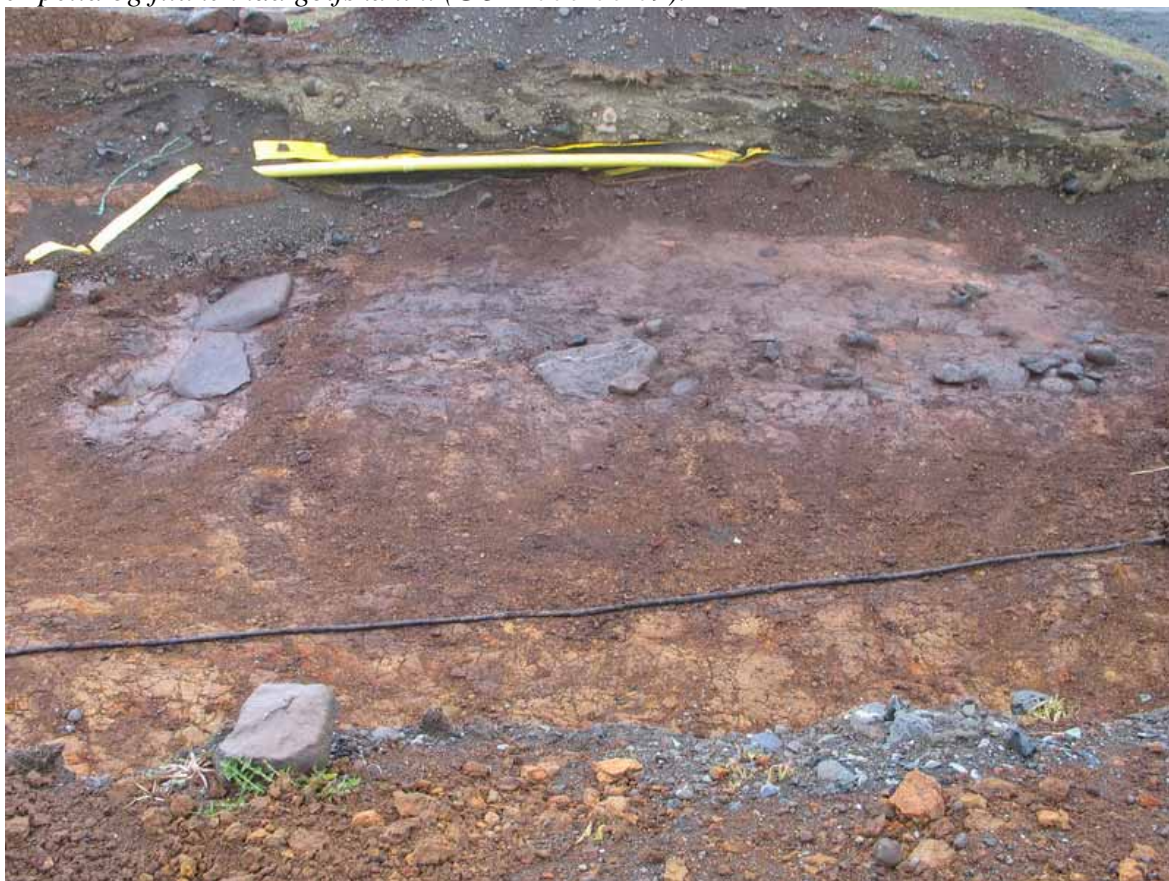
Mynd 30. Horft til norðurs. Hellurnar tvær ofarlega til vinstri marka líklega inngang í húsið. Dökka fitukennda gólfskánin í miðju húsi er mjög greinileg. (GÓL2000-06-10)

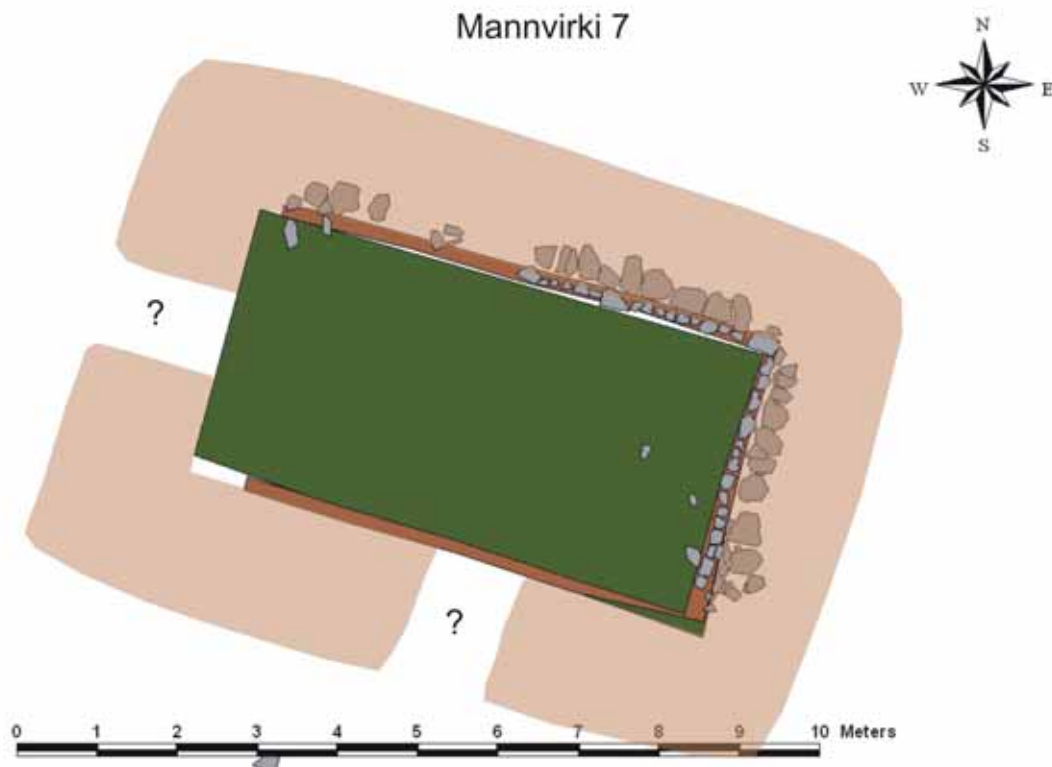
Mynd 31. Mannvistarleifar mannvirkis 7 og hugsanlegt útlit hússins. Hér er gert ráð fyrir að torfveggir hafi verið utan um timburgrind hússins. Inngangur í húsið er óviss. Hann hefur líklega verið á vesturhlið eða suðurhlið. (Uppdráttur S. Juel).

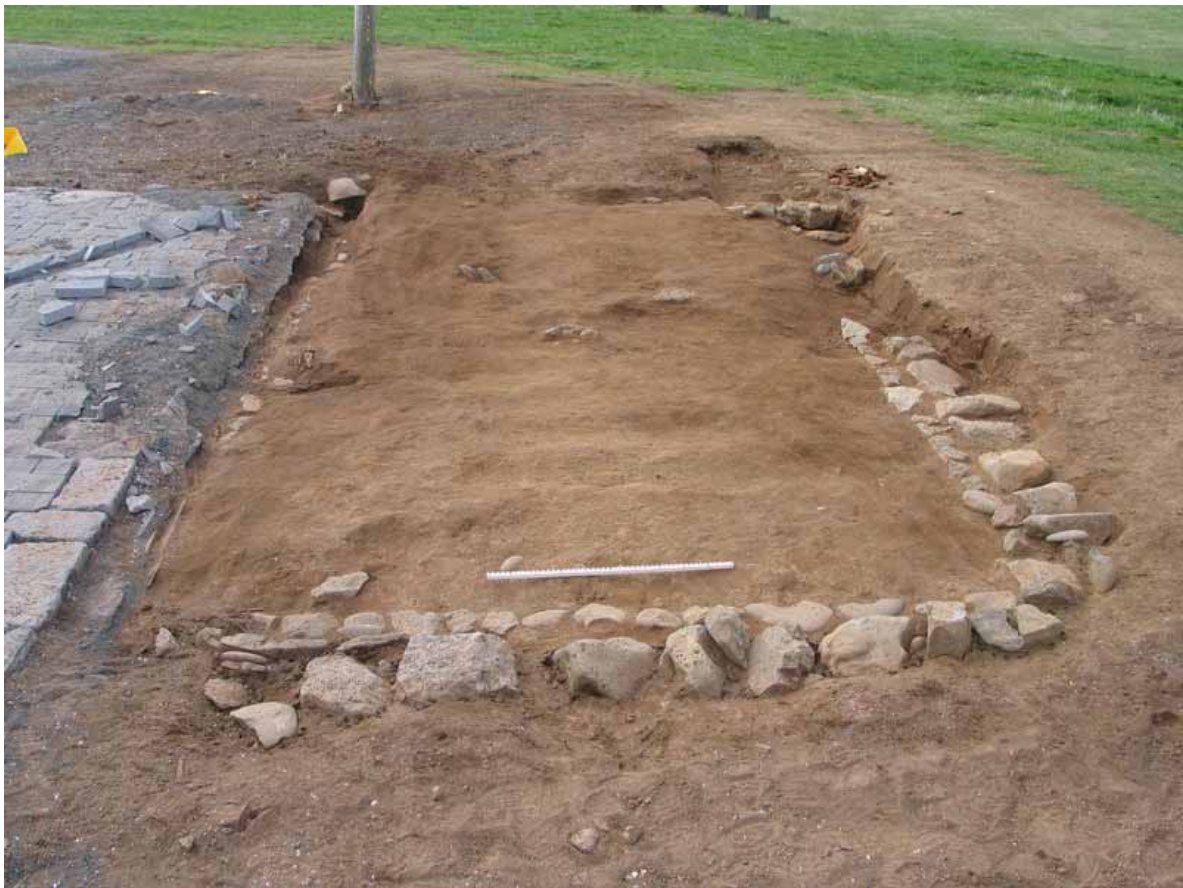
Mynd 32. Horft til vesturs yfir mannvirki 7 norðan við Nesstofu. Fremst er steinaröð sem er hugsanlega innri veggjarbrún torfveggjar. Innan hennar er röð af litlum steinhellum sem fótstykki hvíldi á. Suðurhliðin liggur rétt utan við nýja stétt og má sjá viðarleifar þar ofan á hellunum. (GÓL2006-04-02).

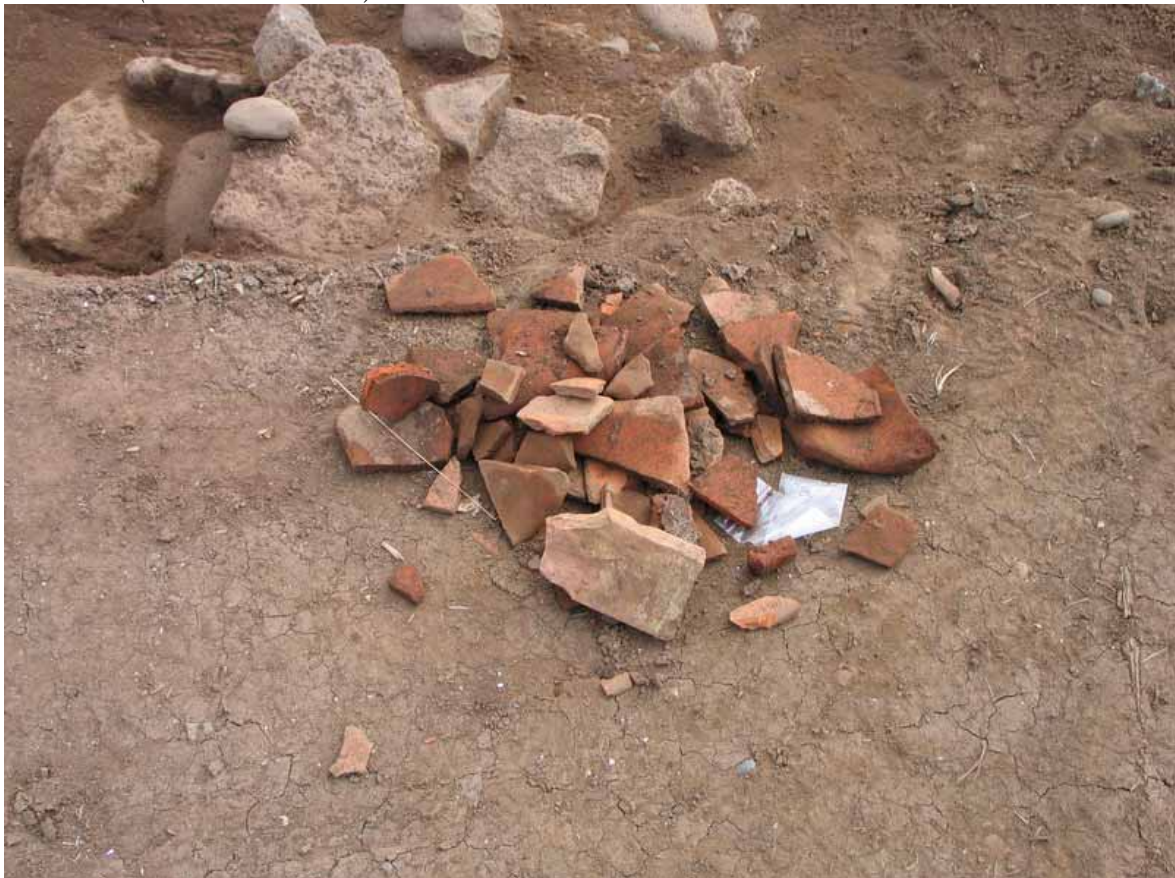
Mynd 33. Hrúga af þakflísum fannst utan við norðvestur horn hússins (GÓL 2006-4-07).

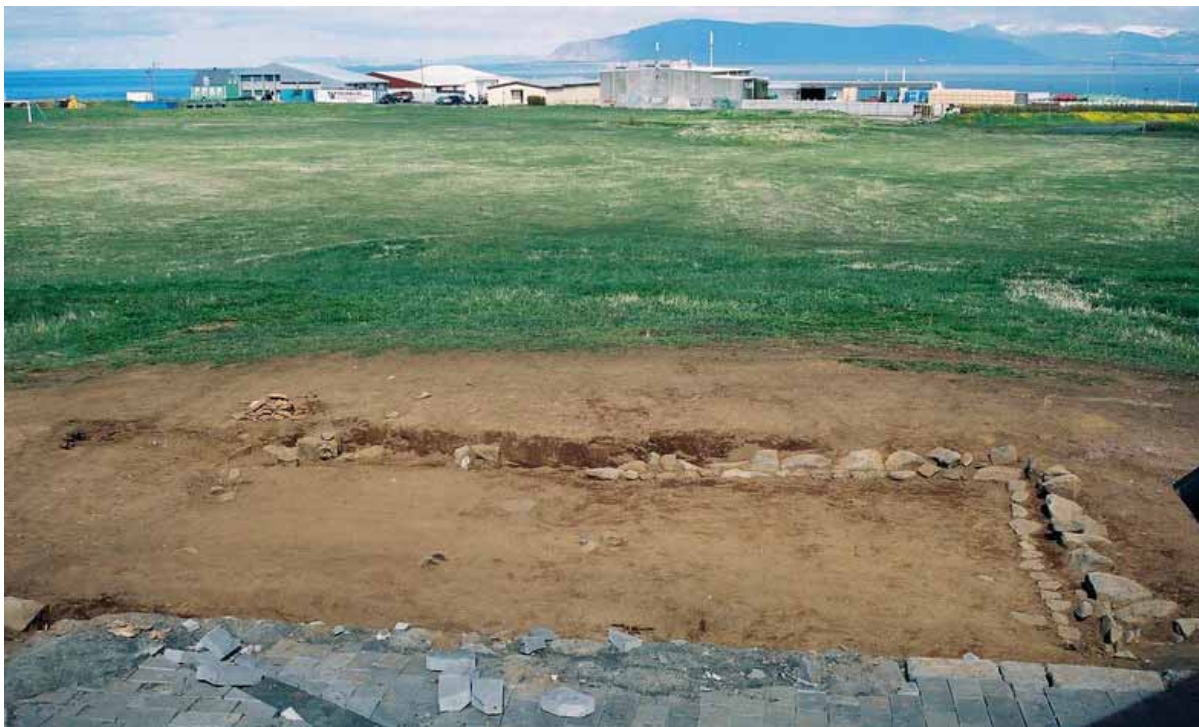
*Mynd 34. Horft til norðurs yfir mannvirki 7. Húsið virðist hafa legið undir ruslahaugnum sem sést á teikningunni á bls. 10. Fyrirkomulag og innbyrðis afstaða á undirstöðum úr grjóti við austur og norðurhlið sjást greinilega. Norðan við húsið til vinstri sést hrúga af þakflísum sem fannst við norðvestur horn hússins. Suðurhlið hússins nær aðeins undir kantinn á nýju stéttinni. (GÓL2006-08-03).*

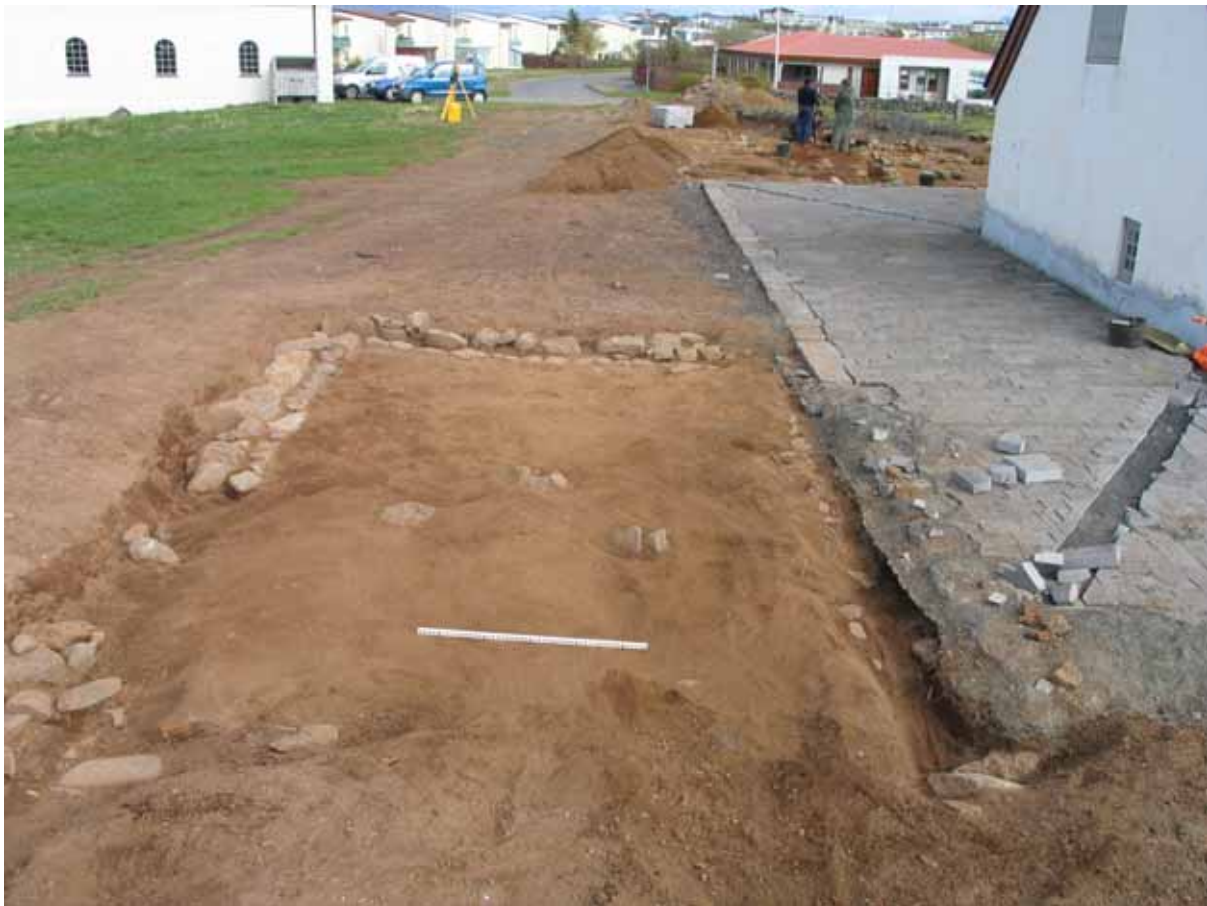
Mynd 35. Horft til austurs yfir mannvirki 7. Steinarnir fremst á myndinni benda til þess að húsið endi þarna, en ekki var grafið dýpra til að sannreyna það. Til hægri sjást viðarleifar úr innri brún suðurhliðar við stéttina. Ytri veggjarbrún hefur lent undir stéttinni. (GÓL 2006-05-15).

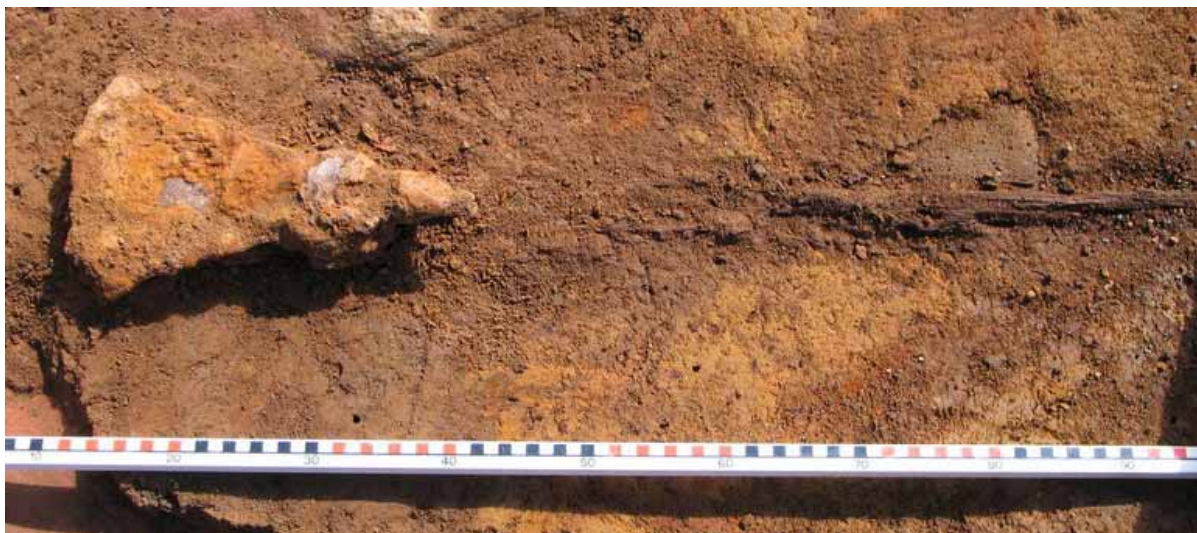
Mynd 36. Páll eða gref F. nr. 1255 lá undir torfi í herbergi E. Leifar af tréskapti sjást í moldinni. (GÓL2006\_03\_09).

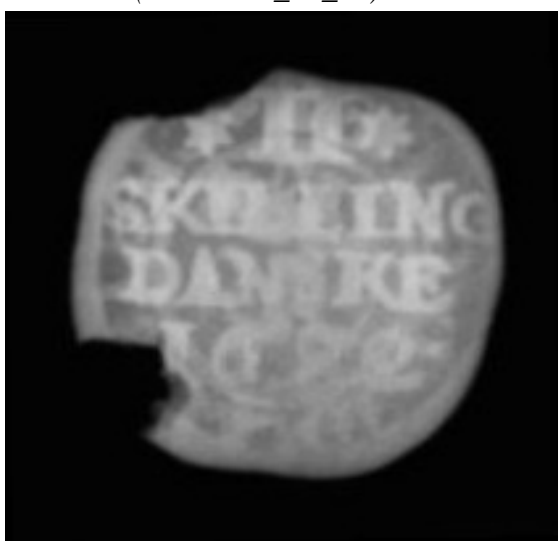
Mynd 37. Röntgenmynd af dönskum skildingum með ártalinu 1682.

Af einstökum gripum má nefna sérstaklega danskan skilding með ártalinu 1682, brókarhaldshnapp úr bronsi og litla leirkrús sem fannst í vegg og hefur líklega verið notuð undir smyrsl. Elsti gripurinn, sem hægt var að tímasetja, er lítið leirkersbrot sem gæti verið frá 16. öld, og sem fannst í mannvirki 5.

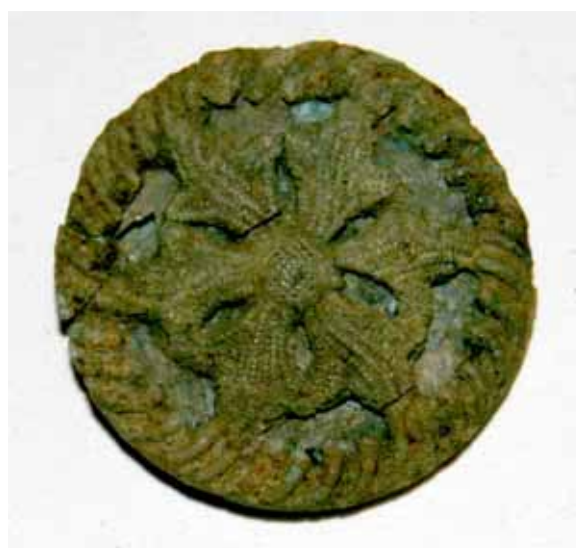
Mynd 38. Hnappur úr beini með framhlið úr bronsi. (GÓL200\_05\_03).

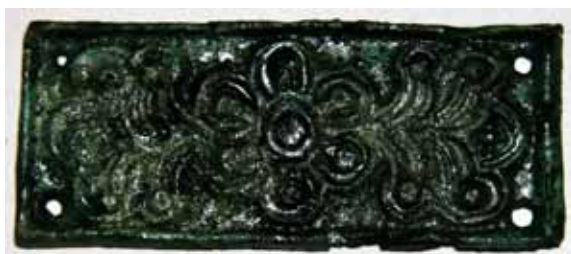
Mynd 39. Beltisplata úr bronsi. (GÓL2007\_05\_05).

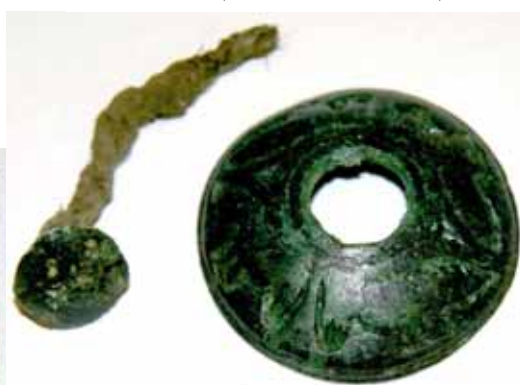
Mynd 40. Brókarhaldshnappur nr. 1256. Miðja hans er laus og í litla hnappnum er varðveittur þráður. Viðvaningslega gerðar dýramyndir skreyta hliðar hnappsins. (GÓL2007\_05\_01).

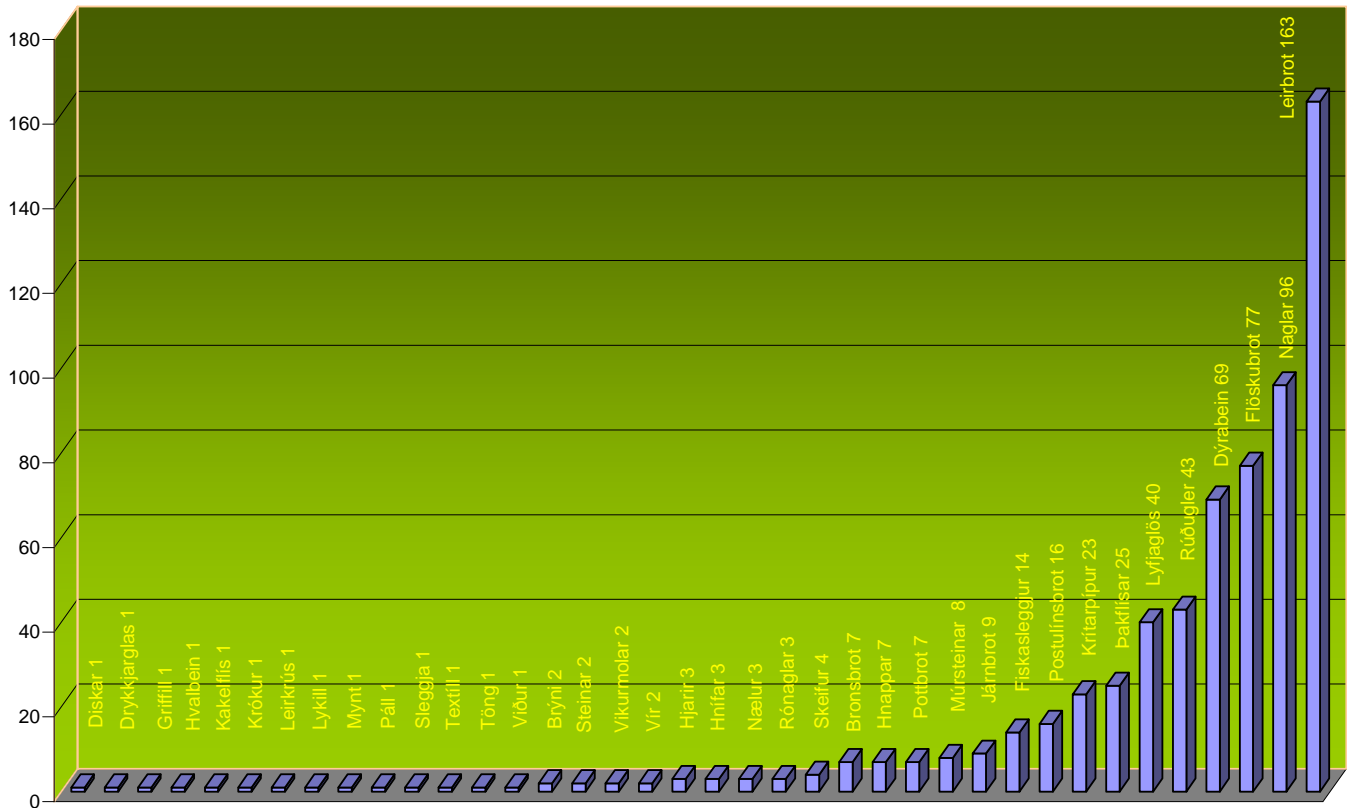
Mynd 41. Súlurit sem sýnir tegundir skráðra gripa raðað eftir hlutfallslegum fjölda.
