## Reykholtskirkja hin eldri

## The old church at Reykholt

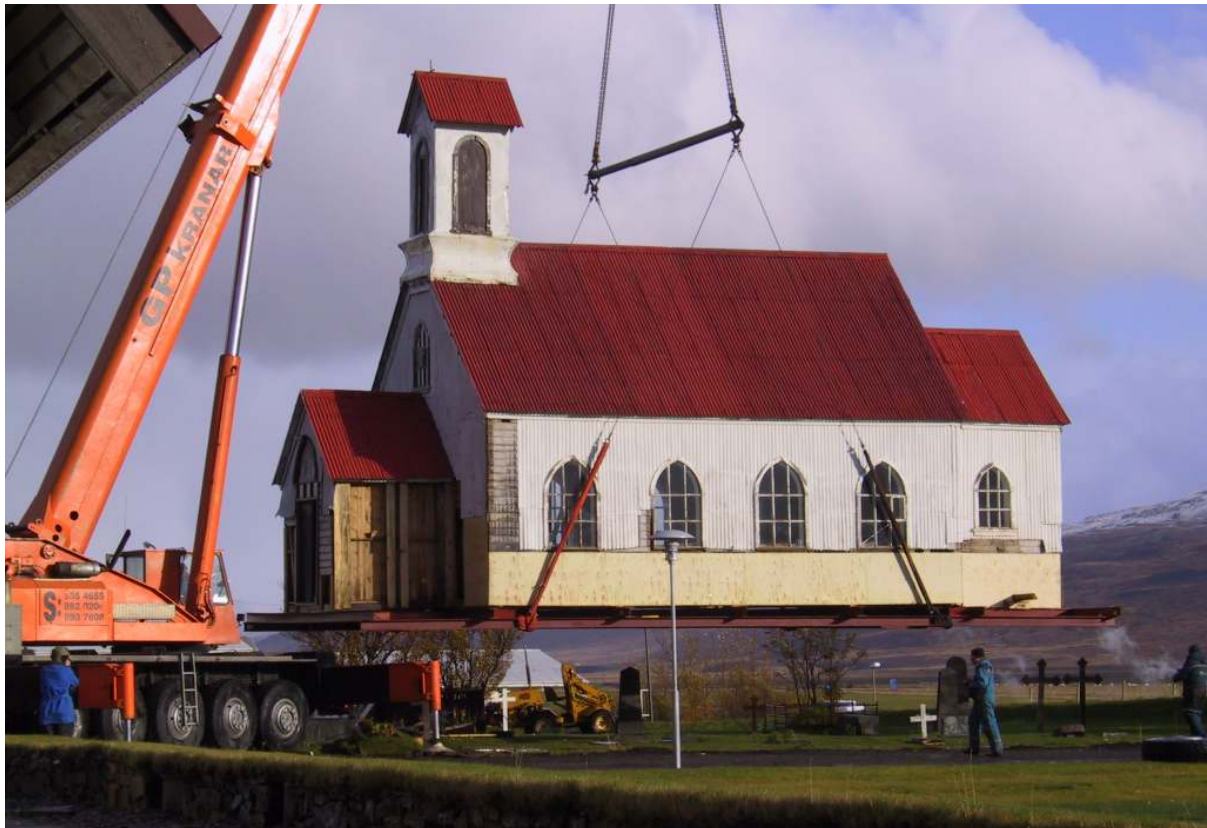
Kirkjunni lyft af grunni 2001. First phase of restoration 2001. *Ljósm. Sigríður Kristinsdóttir.*

Kirkjunni var lyft af grunni og grafið fyrir steinsteyptum undirstöðum. Kom þá í ljós forn smíðja undir kirkjugólfinu.

Two major alterations had been made to the church over the years. The former was in 1897, when the walls were clad in corrugated iron and the original window ornamentation was removed. Another alteration took place in 1950, when pointed arched windows were installed. There had been problems with the church from the start, due to subsidence. During restoration in 2001-2006 the church was lifted off its foundation, and foundations were excavated down to bedrock.
